雪により保護継電器用の 電源線が損傷・短絡し波及事故

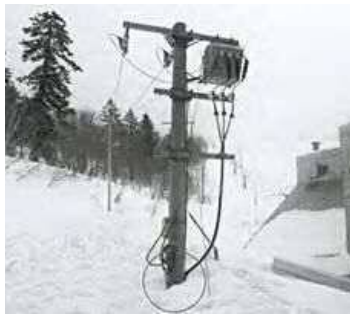
- (1) 保守不備(保守不完全)
保護継電器箱は地上高6.5mに取り付けてあったが、吹き溜まりにより直下まで積雪していた。このため、融雪とともに制御線が引っ張られ損傷したものと考えられる。
※電気事故報告書を作成する際に用いられる原因分類表による「保守不備(保守不完全)」
⇒巡視、点検、手入れ等の保守の不完全によるもの。

制御線が雪に埋没

- (1) 豪雪地域では、保護継電器箱の取り付け位置を高くし、かつ定期的に除雪を行う。
- (2) 制御線が食い込まないように、固定部に緩衝材を使用する。
- (3) 定期点検時に、制御線の状況を確認する。

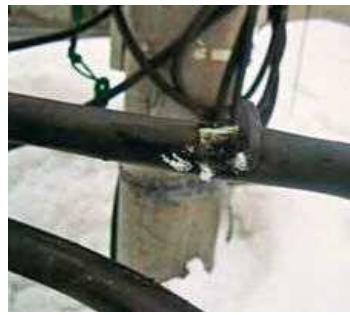
- (1) 事故発生時は、湿り雪が降っていた。
- (2) 午前10時ごろ、電力会社の地絡方向継電器(DGR)が動作し配電用遮断器が開放、波及事故となった。
- (3) 電力会社の社員と電気主任技術者がほぼ同時に到着して事故調査を行った。その結果、当事業場が原因と分かったので、午後0時頃分岐開閉器を開放して、当事業場以外を復電した。
- (4) その後、電気主任技術者が絶縁抵抗測定および詳細点検を実施した。
 - ・ 開閉器は赤相0MΩ、白相2,000MΩ、青相0MΩ。
 - ・ 制御線が固定金具に食い込んでおり、短絡の痕跡もあり。
- (5) この結果、制御電源が短絡したため、開閉器内蔵の制御用変圧器(VT)に過電流が流れて、VTが焼損したものと判断した。なお、VTは赤相～青相間に接続してあった。

制御線損傷(左写真の拡大)
