キュービクル内で作業中に 高圧ケーブル端末部に接触し感電死亡

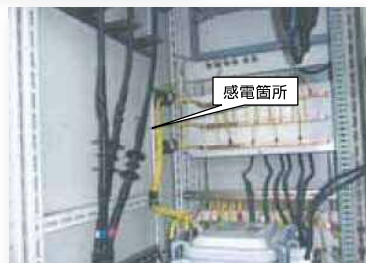
屋外キュービクル

- (1)当日は年次点検に合わせて、高圧ケーブルの端末部(屋外端末)の改修作業を実施する予定だった。
- (2)電気主任技術者とその補助者および作業者(被害者)の3名で打ち合わせ後、作業を開始した。
- (3)負荷側設備は作業中も使用するため、移動用発電設備と低圧ケーブルをキュービクル内で接続し負荷側に電気を供給していた。
- (4)高圧ケーブル端末取替作業及び年次点検が終了したため、3名で手順等確認後、電気主任技術者は柱上高圧開閉器を投入した。この時キュービクル内のLBS(高圧交流負荷開閉器)は開放している状態であった。
- (5)その後、作業者は移動用発電設備を停止させ、発電機側と負荷への低圧ケーブルを切離す作業にかかった。この際に作業者がキュービクル内の高圧ケーブル接続部に接触(バランスを崩したか又は誤認したものと推定)して感電した。

- (1)当初の予定では作業(低圧ケーブルの切離し)はキュービクル内を全停電状態にして実施することになっていたが、途中の打ち合わせでキュービクル内に一部通電箇所がある状態での作業に変更したもの。
- (2)被害者の服装は、ヘルメット、作業服上下、作業靴、軍手を身に着けていたが高圧絶縁手袋や絶縁シートなどの保護具は使用していなかった。
- (3)感電経路(推定)
高圧ケーブル端末(赤相)→左手のひら→右手のひら及び右脇腹→キュービクル外箱
- (4)入院7日後に死亡

感電箇所

- (1)通電の必要がない限り、作業は停電状態で行う。
- (2)作業手順を明確にし、確実に実施する。
- (3)作業時の検電を徹底する。
- (4)高圧近接作業は、保護具などを着用する。
- (5)高圧設備の作業は2名以上とし、相互監視を徹底する。
