誘導雷により高圧ガス開閉器内部の機器が絶縁破壊して地絡

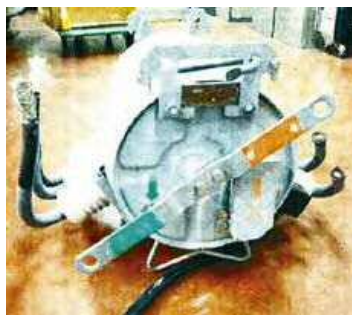
事故を起こした開閉器

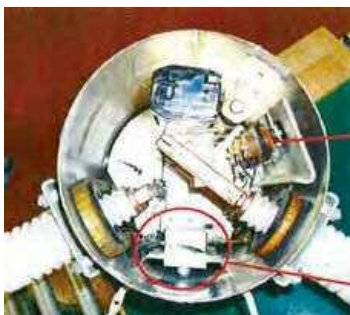
開閉器内部

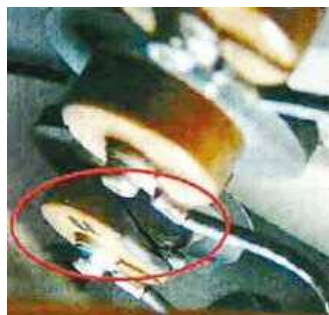
焼損した機器(ZPC)

雷対策として有効なのが、避雷器の設置です。電気設備の技術基準では需要場所の引込口に、雷電圧による電気設備の損壊を防止できるように避雷器の設置を求めています。500kW以上の設備に対しては設置を義務付けていますが、500kW未満の需要設備の場合は義務化されていないため省略されるケースが多いようです。避雷器は電気設備の損傷を防止するだけでなく波及事故の防止にも効果的ですので、未設置の場合は是非設置されることをお勧めします。
