# 雷サージが原因で高圧気中開閉器内部の絶縁が劣化し地絡・短絡

## 事故の状況

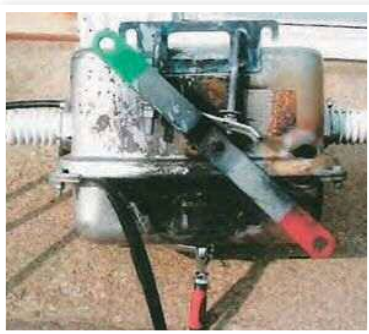
- (1)当日、開閉器から150m付近で雷の閃光が発生し、それと同時に開閉器が燃えるのが目撃された。
- (2)落雷により雷サージが誘導され、これが開閉器に侵入し開閉器内部の絶縁が破壊され、事故に至ったと推定される。

噴出した煤(開閉器側面)

避雷器を設置する。

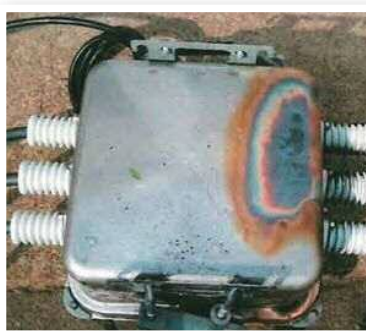
熱による変色(開閉器上部)

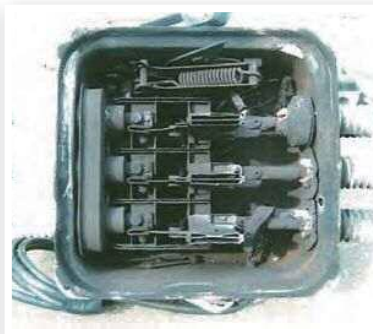
- (1)午後4時ごろに発生した事故である。当日の天候は2時ごろから豪雨となっており雷音が聞こえていた。
- (2)電力会社の方向地絡継電器(DGR)が動作し配電用遮断器が開放、波及事故となった。(Vo:2,500V)
- (3)構内柱上の開閉器の外部(負荷側)にアークの痕跡があり地絡継電器の動作表示もあった。
- (4)当該開閉器の内部で地絡・短絡が発生したものである。開閉器の内部事故のため波及事故に至った。(支障時間:100分、支障電力:180kW、停電戸数:135戸)

開閉器内部
