避雷器破損のまま高圧気中開閉器を投入して波及事故

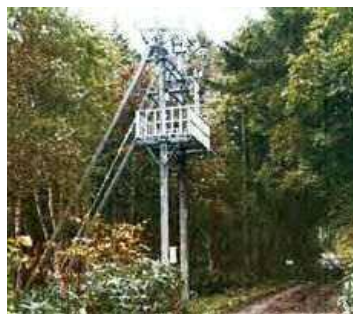
区分開閉器

方向地絡継電器(DGR)動作表示

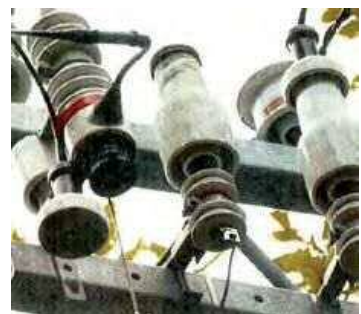
損傷した避雷器

この事例の場合、避雷器の損傷が後になって確認されています。避雷器が雷サージを処理しきれず本体が損傷したことが原因で、方向地絡継電器が動作したと類推できます。要因分析を駆使しても原因が見つからず、保護装置の誤動作を疑う場合はレアケースであることを認識すべきです。
