高圧気中開閉器ハンドル軸貫通部の気密不良により水分が浸入し地絡

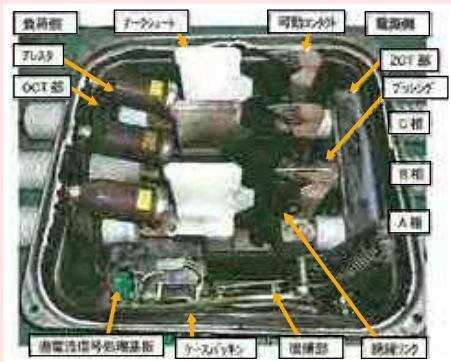
▽ 開閉器内部

- (1) 当該開閉器をメーカーに送り調査した結果、操作ハンドル軸貫通部の気密が不良のためそこから水分が浸入して、徐々に絶縁が低下して地絡に至ったと推定される。(開閉器製造時の不具合)
- (2) 保護装置が動作しなかった原因は、制御基板に水分が付着したため過電流検出回路が先に動作したことによるものと推定される。

コンデンサカバー(放電痕)

過電流信号処理基板損傷

裏面(焼損)

- (1) 高圧気中開閉器を対策済品に交換する。
- (2) 高圧気中開閉器の制御回路の絶縁測定を行う。
