高圧気中開閉器の電源側ブッシングが破損して地絡

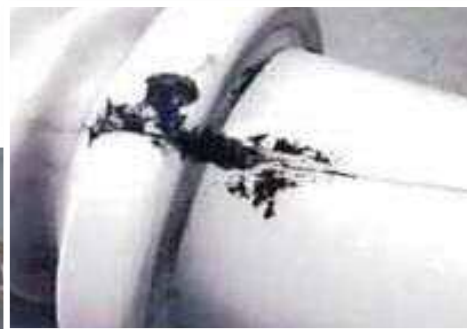
ブッシング破損状況

- (1)天候は低気圧の移動に伴い2日前から風雪が強くなっており、事故発生時は雷・着雪注意報が出されていた。夜7時ごろ、電力会社の方向地絡継電器(DGR)が動作し配電用遮断器が開放、波及事故となった。
- (2)構内柱上高圧気中開閉器の電源側R相のブッシングが破損して地絡したのが原因である。
なお、当該開閉器には保護継電器は付いていたが、電源側の事故のため保護できなかった。

～保守不備(自然劣化)～
当事業場は海岸から約400mに位置し、開閉器も耐塩型であった。しかし、過度の塩害汚損により電源側口出し線表面にトラッキングが発生し放電時の発熱により碍子に亀裂が生じたのが原因である。

電源側ブッシング

R相ブッシング(電源側)

- (1)年次点検時には、高圧気中開閉器の電源側の絶縁測定も行う。(電力会社の分岐開閉器を開放して測定)
- (2)ウルトラホンによる測定など、点検の強化を図る。

今回の事故は、過度の塩害汚損が原因とされています。保護継電器の保護範囲外となる電源側のブッシングが破損したことで波及事故となっておりますが、通常の点検では事故を未然に防止することが難しい事例とされます。
もともと耐塩型の開閉器を使用していたことから、想定を超える塩害が発生していたことがうかがえます。特に塩害の厳しい場所に設置される開閉器は、口出し線を*モールドコーンなどで強化したタイプを採用することが効果的と思われます。
