ホイストクレーン操作スイッチの修理中に充電部に接触して感電

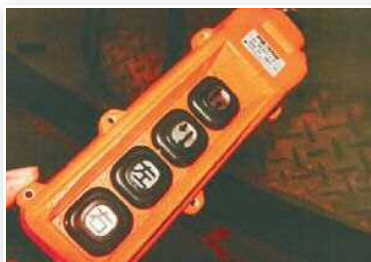
- (1) 工場作業員には、低圧電気取扱者特別教育がなされていないが、電気設備の軽微な修理を行っていた。
- (2) 罹災者は検電器・テスト等は用意していなかった。また絶縁保護具、手袋、保安帽等を装着していなかった。
- (3) ホイストクレーンの電源には地絡遮断装置は設置されていない。
- (4) 感電経路
押しボタンスイッチ端子板⇒右手⇒左手⇒鋼板

スイッチ

- (1) 50Vを超える電気機器の点検・修理は電気担当者が行う。
- (2) 低圧電気機器を取り扱う従業員は低圧電気取扱者特別教育の修了者とする。
- (3) 工場内で非定常作業が発生した場合の作業手順を作成し教育を実施する。

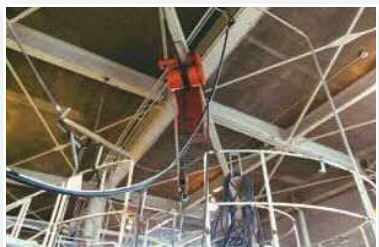
- (1) 事故発生当日の早朝、工場作業員(罹災者)が作業のためホイストクレーンを操作しようとしたが、横行操作ができなかった。
- (2) 担当係長は、ホイストクレーンのブレーカを切りメーカーに修理依頼を行った。罹災者にも修理依頼済みを告げるとともに、午後の出勤者にもその旨を伝えるよう指示をした。
- (3) 罹災者は電気設備の保守担当ではないが、簡易な修理を日常的に行っていたので、単独でホイストクレーンの修理を行った。
- (4) 押しボタンスイッチの裏蓋を開けた状態で、『切』となっていたブレーカを『入』にし充電部に触れたものと思われる。
- (5) なお、発見時にブレーカは『切』となっていたため、罹災者自らがブレーカを切ったあと倒れたものと推定される。

故障したホイストクレーン

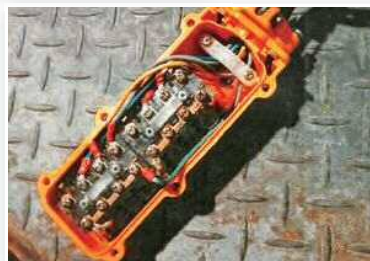
裏蓋開放
