電気室の浸水によりVCBの充電部で短絡し波及事故

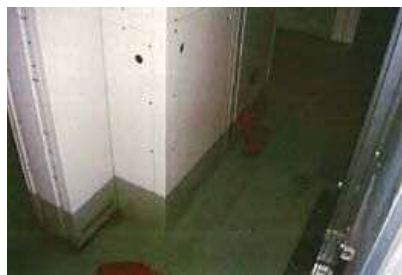
| 事故の状況 | <p>(1)午前5時頃、配電線の停電が発生した。電力会社の事故調査の結果、当事業所が原因と分かったので、午前9時頃分岐開閉器を開放して、当事業所以外を復電した。</p> <p>(2)電力会社からの連絡により、午前11時頃電気の担当者が現地に到着した。点検の結果、電気室に50cmの浸水を確認した。電気室に溜まった水を排水ポンプで排水した後、確認したところ真空遮断器(VCB)が焼損していた。</p> |
| 原因 | <p>(1)保守不備(保守不完全) <small>※電気事故報告書を作成する際に用いられる原因分類表による</small> 「保守不備(保守不完全)」⇒ 巡視、点検、手入れ等の保守の不完全によるもの。</p> <p>(2)電気室の浸水の原因は、排水管の逆流防止弁が動作不良で排水能力が低下していたところに、融雪水と雨水が排水能力を超えて浸入したため。</p> <p>(3)保護装置が水没してVCBの遮断動作ができない状態で、さらに水位が上昇してVCBの充電部で短絡した。</p> |

電気室浸水状況

| 事故の防止対策 | <p>(1)電気室への雨水の流入箇所を改修する。</p> <p>(2)点検時には、地下の排水ポンプの運転状況を確認する。</p> <p>(3)水位情報の遠隔監視機能を設置する。</p> |

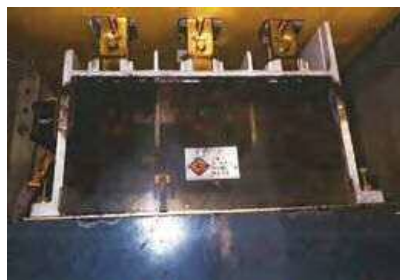
VCBの焼損
