破損したキュービクルの扉を開けようとした際に 外れたロック棒がLBSに接触し感電負傷

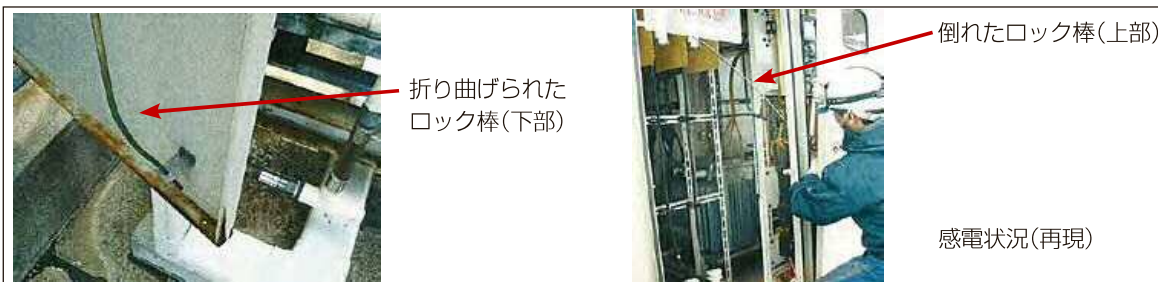
事故の状況	<p>(1)当該事業所はテナントが撤退したため約5ヶ月前から空きビルとなっていた。当日は当該事業所の廃止、解体日であった。</p> <p>(2)被災者は、当日午後に絶縁監視装置を取り外す作業を行おうと屋上キュービクルに向かった。この時、分岐開閉器がまだ投入状態なのを確認している。</p> <p>(3)キュービクル中央扉の鍵を開けてハンドルを回したところハンドルが抜けてしまった。確認したところ、扉の変形やこじ開けた傷があるのが分かった。</p> <p>(4)扉を開けようとしたが、ロック棒が引っかかっているので開けなかった。このため、隙間から左手を入れてロック棒を外そうと動かした時、上部のロック棒が扉内側のガイドから離れて盤内に倒れた。</p> <p>(5)このロック棒がLBSの青相ヒューズホルダー(下側)に接触したため感電したものである。感電経路は、LBSヒューズホルダー→外れて扉下部に倒れたロック棒→左手→右手→扉側面である。</p>
作業状況等	<p>(1)当日午前ビルの解体業者が作業のためブレーカーを切ろうとして、屋上キュービクルの扉を開けようとしたが、施錠されていたため開けなかった。このため、通電中と分かっていたが扉をバールでこじ開けてロックを外し、ブレーカーを切り離れた。</p> <p>(2)ブレーカーを切り離れた後は、開けた時と同じくバールを使用して元に戻した。この時、ハンドルが破損したと考えられる。</p> <p>(3)被災者は、作業服、ヘルメット、安全靴、軍手を着用していた。</p> <p>(4)左右の掌ともⅢ度の熱傷(入院3日、その後通院治療)</p>
原因	<p>(1)電気工作物不良 ※電気事故報告書を作成する際に用いられる原因分類表による 「感電(電気工作物不良)」⇒電気工作物の施設上の欠陥によるもの。</p>
事故の防止対策	<p>(1)設置者は電気主任技術者との相互連絡を徹底する。</p> <p>(2)工事関係者は責任者の連絡先を明確にし、電気主任技術者との相互連絡を徹底する。</p> <p>(3)電気工作物への注意喚起と、作業の際に電気主任技術者への連絡先を表示したシールを扉前面に貼り付ける。</p> <p>(4)異変に気付いたら、作業を中断して状況を確認する。</p> <p>(5)予定外作業を行う場合は、どのような危険があるか、危険予知を行った上で作業を実施する。</p>
