# きらり★プロの目

私はこうして  
電気事故を防いだ!

## ヒューズタイプの配電函内部 で焼損を発見

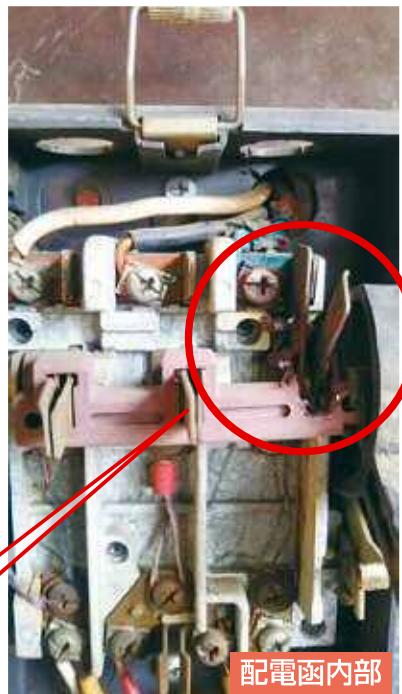
そこで、分岐回路を調査したところ、物陰にヒューズタイプの配電函を見つけ、蓋を開けて見ると内部が焼損していました。

お客さまに問題の配電函を見ていただき、内部が焼損していることと、定格のヒューズではなく三相とも電線が取り付けてあり、機器の故障や火災になりかねない大変危険な状態であることを説明しました。

焼損していた部分

ただちに使用の中止と早急な配電函の取り替えをお願いしました。
