きれい★プロの目

私はこうして
電気事故を防いだ!

開閉器の底部に錆を発見、 停電事故を未然に防止

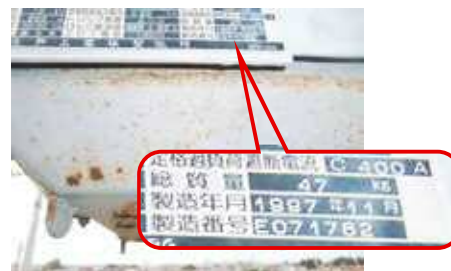
点検対象	学校	点検地区	帯広市
きれいポイント	転勤で赴任して点検担当することになったお客さまの電気設備でのことです。 初めて月次点検に訪問した時、高圧柱上区分開閉器（PAS）の底部の塗装が剥がれ、錆が発生しているのが確認できました。発生している錆の状態も気になりました。 1997年製で、製造後19年経過している開閉器でした。

このままでは開閉器に穴が開いてしまい、内部に水分が侵入すると絶縁性能の低下を招き、全停電に至ってしまいます。

塗装が剥がれ、めくれた箇所に錆が発生した様子

早速、写真帳と提案書を作成し、更新工事のお願いをしました。その後、更新計画が進み、無事工事が完了しました。

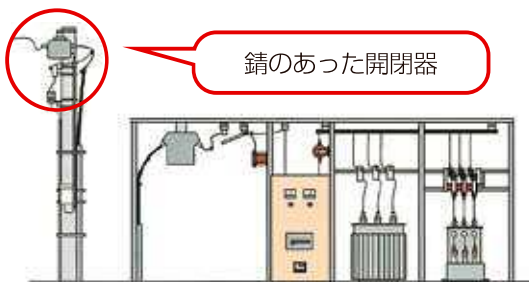
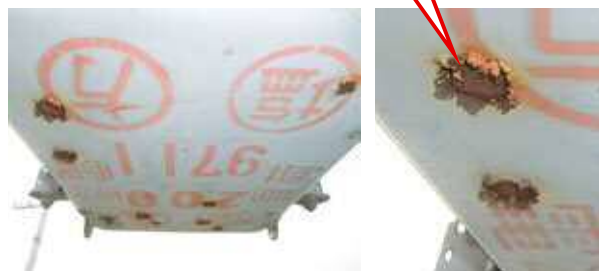
携行していたデジタルカメラで高圧柱上区分開閉器の底部の状態を撮影し、お客さまに画像を見させていただきながら発錆の進行状況を説明しました。
