私はこうして
電気事故を防いだ!

引込口でCVケーブルの充電部露出 短絡事故のおそれあり!!

点検対象	一般住宅	点検地区	厚岸郡厚岸町
きれいポイント	この日は、厚岸町の一般住宅の定期調査を行っていました。異変に気づいたのは、屋外で引込口配線部分の目視点検を行っているときでした。高所のため、肉眼では確認出来なかったため双眼鏡で確認したところ、CVケーブルの充電部が露出しているのを発見しました。

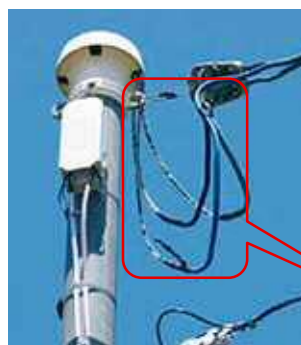
太陽の日差しが直接当たる場所にあるため、紫外線によりCVケーブルの絶縁被覆が剥がれ、充電部が露出していることを説明しました。

このままでは電線相互が接触し、短絡事故の恐れがあることをお伝えし、露出部分の補修をお願いしました。後日伺い改修をされていることを確認しました。

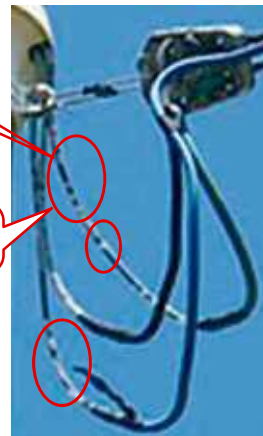
拡大図

黒い部分が露出部分
