私はこうして
電気事故を防いだ!

キュービクル内から異音!! 電流計切替器の焼損を発見!

| 点検対象 | 工場 | 点検地区 | 小樽市 |

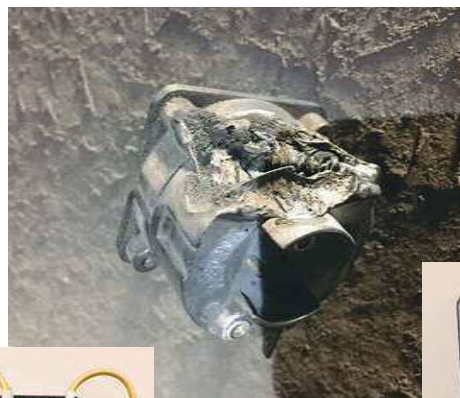
| きれいポイント | いつものように、月次点検のためお客さま設備の、受電キュービクルの高圧受電盤の扉を開けた時のことでした。キュービクル内から異音が発生していることに気づきました。もしやと思い、CTTテストプラグの箇所に検電器を近づけたところ、案の定、検電器が反応したのです。通常、高圧変流器2次側はアース線により接地されており、検電器が反応するはずがないのです。高圧変流器2次側が開放状態になっているのではと考え、各部の確認をしたところ、電流計切替器の端子部分が溶けて焼損しているのを発見しました。 | | |

もしこの状態で長時間気づかずにいた場合、高圧変流器2次側に高電圧が常時発生し、高圧変流器本体が絶縁破壊を起こし、高圧事故になるところでした。

端子部分が溶けた
電流計切替器
(裏面)

すぐさまお客さまに電流計切替器の交換をしていただくようお願いし、応急処置としてCTTテストプラグの箇所で強制的に短絡状態にすることにしました。短絡をかけた瞬間、発生していた異音は収まり、原因が電流計切替器の焼損によるもので高圧変流器2次側の開放状態が解消されました。

点検ではその重要性から高圧機器に注目しがちですが、今回の事例からキュービクル内の高圧機器ではないものの影響で、高圧事故に繋がる可能性があるということを改めて実感しました。このようなことから、一定年数を経過した高圧受電設備では、事故防止のため、高圧機器だけではなく設備全体のリニューアルが重要です。設備更新のご相談は勿論、日常の設備使用中に異常などに気づかれた時も、お気軽に弊協会にご連絡いただけますようお願い致します。
