# きれい★プロの目

私はこうして  
電気事故を防いだ!

## 漏れ電流値が基準値超え!! 引込線の黒焦げを発見!

点検対象	一般家庭	点検地区	旭川市
きれいポイント	定期調査でお客さま宅の漏れ電流を測定したところ基準値を大幅に超過していました。屋外点検で引込線の黒こげを発見しました。

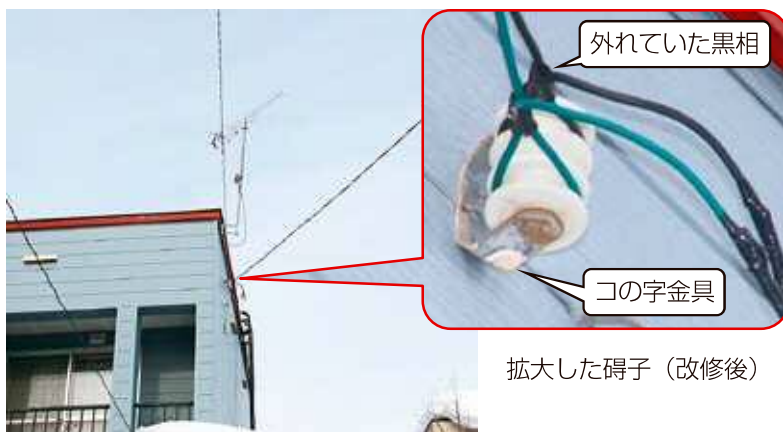
そこでIor(抵抗成分漏れ電流)測定ユニットを使用するため、計器箱を開け測定し直したところ、0.21mAと基準値以下でした。引込口から計器1次側の間でのトラブルだと思い単眼鏡を使い目視を行いました。建物前方からは異常が見られませんでした。さらに詳細に目視点検を続けて後方から見てみると、碍子の裏側で引込線の黒相が段碍子の溝から外れ、コの字金具に触れ黒く焦げていました。

焦げ付き具合からもこのまま気づかずに放置していたら、危うく電気火災に発展するところでした。

お客さまにもすばやい改修をしていただき幸い大事には至りませんでした。

漏れ電流を測定すると基準値以上になっていることがあります。一般的にお客さま宅内で漏電していることが多いですが、今回のように屋外で漏電していることがあるため、屋外の設備も十分な確認が必要です。特に、引込み線の目視確認には、一方向のみではなく多方向からの確認が大切です。
