私はこうして
電気事故を防いだ!

端子台が青白く変色! ? 早期改修で電化製品の故障を防止!!

点検対象	一般家庭	点検地区	泊村
キラリポイント	一般家庭の定期調査(4年に1回)で、屋内の点検を終えて屋外の引込開閉器を点検していたところ、中性線*の端子台が腐食し、青白く変色している箇所を発見しました。

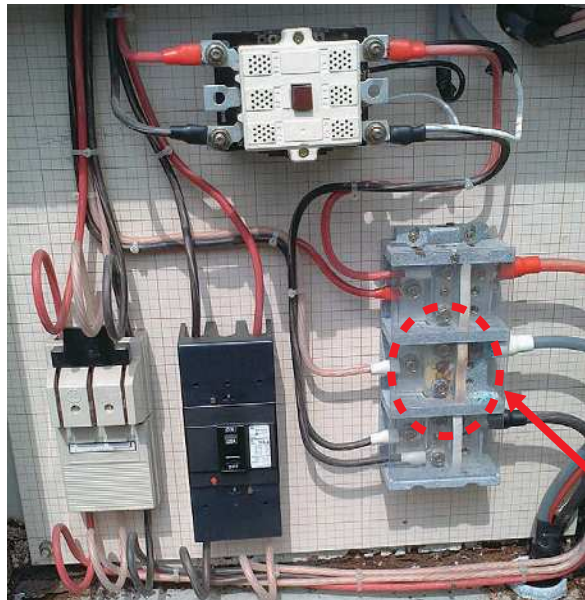
引込開閉器

引込線接続点から雨水が電線に侵入したことにより腐食したと思われます。お客さまに至急改修が必要であることを説明し、後日電気工事会社にて改修をしていただきました。このまま気付かずにいたら、接触不良で中性線が断線し、異常電圧が加わることにより電化製品が大打撃を受ける恐れがありました。
