予備回線の停電作業中に誤って受電中の常用回線に接触して感電

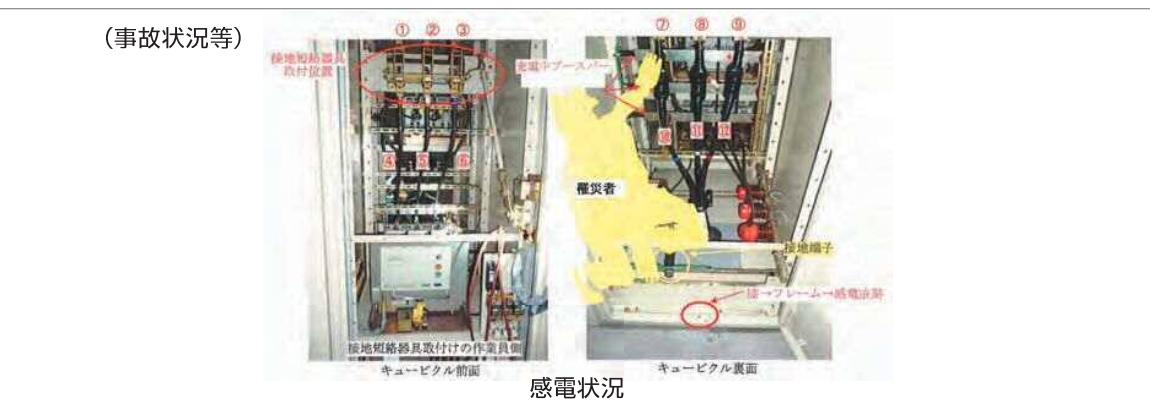
事故の状況	(1) 感電事故が発生した事業場の受電設備は、常用回線と予備回線のどちらかでの受電が可能な設備でした。 (2) 事故当日は、老朽化した予備回線の受電用ケーブルの取り替え工事を行うため、午前9時に予備回線用の開閉器を開放し予備線ケーブルを停電させました。 (3) その後、短絡接地器具の取り付け指示を受けた被災者は、接地線をアース端子に接続するため、キュービクルの床面を這わせて裏側に通し、アース端子に接続しました。 (4) 次に、キュービクル前面の断路器の赤相から短絡接地器具を取り付けようとした直後に、異音とともに全停電となりました。 (5) 構内が全停電となったのは、被災者が誤って受電中の常用回線の銅バーに腕を接触させ感電し、常用回線の保護装置が動作したことによるものでした。
被災状況	(1) 感電箇所：左手手首下部及び左手前腕、両足膝 (2) 重傷（1ヶ月程度の入院）
原因	(1) 被災者が感電した直接の原因是、受電用キュービクル内が無電圧と思い込み、作業を行ったことです。しかし、今回の事例は、複数の受電系統がある場合の作業手順のチェックが不十分であったことや、電気主任技術者と工事関係者との事前の打ち合わせが不十分であつたことから、原因は「作業準備不良」*とされています。 *電気事故報告書を作成する際に用いられる原因分類表による 作業準備不良：作業計画、工具、資材又は防具の点検、検電、給電関係の打ち合せ等の作業準備の不良によるもの
事故の防止対策	(1) 作業手順は、受電系統が複数あることを前提にチェック項目を作成する。 (2) 事前に電気主任技術者と工事関係者による打ち合わせを行い、作業手順を十分に確認する。

今回の事故事例は、被害者の作業内容など詳しい状況は不明ですが、停電作業を行っていた予備線キュービクル内に受電中の常用母線が交錯していることに気がつかず、キュービクルの背面で作業を行っていた被害者が充電中の銅バーに触れたものと思われます。予備線を停電させたことから、キュービクル内は無電圧と思い込んだのが原因のようです。このような事故は、受電設備から高圧で引き出されているような場合にも可能性があります。

停電作業を行う際には、事前に下見を行い、停電となる範囲をしっかりと確認し、必要な措置を講じた上で作業を行うことが重要となります。
