高圧引き込みケーブルの端末部が 自然劣化により絶縁破壊

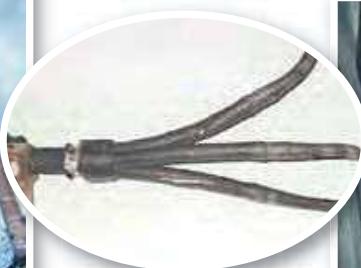
- (1) 経年劣化により、引き込みケーブルの屋外側端末の被覆に亀裂が発生して支持金具で地絡したのが原因である。
- (2) 保護装置が動作しなかったのは、年次点検時に保護装置の電源ブレーカーを開放して、作業後に投入を忘れたもの。

端末に亀裂

今回の事故事例は、製造後33年経過した高圧引込ケーブルの端末被覆に生じた亀裂が原因とされています。通常、屋外に布設される高圧ケーブルの更新推奨年は15年とされていることを考えると、ある程度予測可能な事故といえるかも知れません。

- (1) 年次点検時には開閉器およびケーブルについては、高所作業車などを使用して確実な点検を行う。
- (2) 点検時には保護装置の電源ブレーカーの投入確認を行う。

経年劣化が見込まれる電気設備については、年次点検を入念に行うほか月次点検等のときにウルトラホンを使用した点検を行い、不安材料が確認された際には直ちに更新することが重要となります。更新推奨期間が過ぎた電気設備は、計画的に更新することが基本であることを認識しましょう。
