高圧気中開閉器の電源側碍子の 亀裂から雨水が浸入し地絡

事故の状況

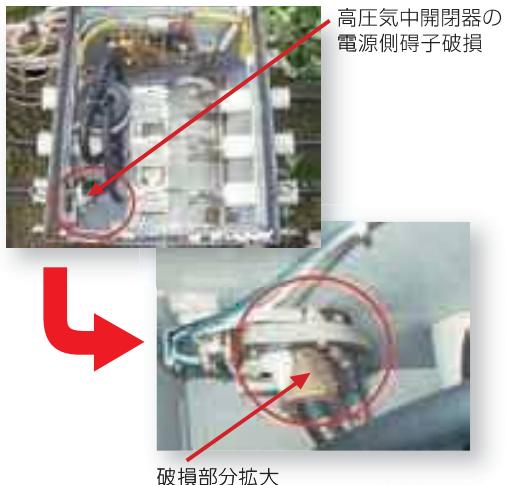
- (1)事故当日の天気は雨であった。(雷の発生はなかった)
- (2)深夜2時ごろ、電力会社の方向地絡継電器(DGR)が動作し配電用遮断器が開放、波及事故となった。
- (3)電力会社で事故点探査を実施したところ、該当する事業場が判明したため接続線を切り離した。
- (4)電気主任技術者が到着して外観点検をしたところ、高圧気中開閉器電源側の碍子に亀裂とアーク痕を発見したため当該開閉器が事故原因と判断した。
- (5)当該開閉器は製造後22年経過していた。事故点が電源側(保護範囲外)のため波及事故となつた。

経年劣化により開閉器電源側の碍子に亀裂が生じていたところに、雨水が浸入したため、絶縁劣化が進展して地絡に至ったと推定される。

今回の事故は、高圧気中開閉器内部の電源側碍子の損傷が原因であったため、地絡保護装置が動作することなく(保護範囲外)波及事故に至ったものです。電源側碍子の損傷は経年劣化によるものとされていますが、日本電機工業会が推奨する更新時期は、屋外用の高圧気中開閉器で10年とされていますので、これを目安に更新することをお勧めします。

- (1)当該開閉器のように保安上重要な機器は、経年劣化を考慮して早めに交換する。
- (2)外観点検の強化を図り異常の発見に努める。(ウルトラホーンによる異音及び双眼鏡などを使用し碍子の亀裂の確認など)
