デジタルカメラで変圧器碍子を撮影しようとして接触、感電

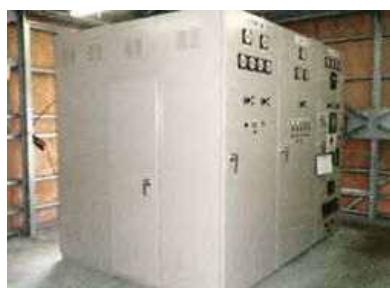
キュービクル

- (1)他の事業所で変圧器の碍子の不具合があったので、設置者は全事業所に対して、変圧器の碍子を点検するように指示を出した。
- (2)当該事業所の電気主任技術者は、常時は50km程度離れた別の事業所に勤務しておりすぐに点検できなかった。たまたま、当該事業所に別の要件で行くという職員(被災者)がいたので、調査を依頼した。
- (3)電気主任技術者は、被災者に調査の趣旨を簡単に説明し、『デジタルカメラ』『キュービクルの鍵』『図面』を渡して変圧器の碍子の撮影を依頼した。
- (4)被災者は当該事業所に到着後、一人でキュービクルの鍵を開けてデジタルカメラを内部に入れて撮影しようとした。この時、左手が高圧ケーブル接続端子に接触して感電した。感電経路は、高圧ケーブル接続端子→左の葉指(指輪)→左前腕→キュービクル外箱→地面である。

接触した変圧器

今回の事例は、電気主任技術者が安易に電気の知識のない者に変圧器の碍子の写真撮影を依頼してしまったことが、感電事故に至った最大の原因と思われます。

- (1)電気主任技術者はキュービクルの鍵を管理・保管し、キュービクルを開ける時は必ず立ち会う。
- (2)キュービクル内部の調査・点検時には、電気主任技術者が必ず立ち会う。また、停電が必要な作業の場合は必ず停電する。
- (3)教育を施した電気関係者以外には点検をさせない。
- (4)業務要領の徹底をはかり、安全管理に努める。
