火災により引込用高圧ケーブルが焼損し波及事故

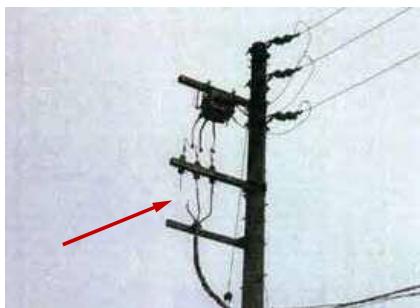
- (1) 当日の天候は曇りで風が強く吹いていた。
- (2) 午後8時頃、電力会社の地絡方向遮断器(DGR)が動作し配電用遮断器が開放、波及事故となつた。
- (3) 電力会社の事故調査の結果、当事業所が原因と分かったので、午後9時頃分岐開閉器を開放して当事業所以外を復電した。
- (4) 午後9時30分頃、連絡を受けた電気主任技術者が到着したが消防による消火中に立ち入りできず。
- (5) 翌日の現場状況点検で、火災による工場・倉庫・隣家などの全焼を確認した。また、構内第1柱に取付けの引込ケーブルと制御線の焼損、キュービクルの外箱の熱による変色も確認した。

地絡保護装置の動作表示があるので、保護装置は動作したと考えられる。ただし、引込ケーブルとともに開閉器本体も焼損したため波及事故となつた。
(支障時間: 82分、停電戸数: 153戸)

焼損したケーブル

今回の事例は、建物の火災により柱上に設置する高圧ケーブルと区分開閉器の制御線も延焼したため、保護遮断器が地絡事故を検出したにもかかわらず、開閉器が動作せず波及事故に至つたものと推定されます。

- (1) 引込ルートは火災等の影響を受けにくいものとする。
- (2) 制御用変圧器(VT)内蔵の開閉器を設置する。

今回のような波及事故のリスクを軽減する方法として、制御電源の配線を不要とするタイプの区分開閉器の採用や高圧ケーブルのルートを見直すことも一つの方法となります。
