きらり☆プロの目

私はこうして
電気事故を防いだ！

感電事故を未然に防止

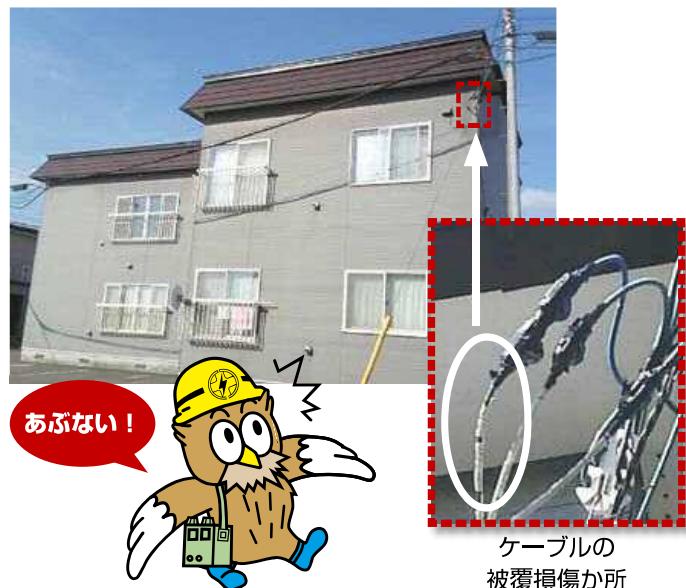
チェックポイントはここ！

点検対象	一般家庭（アパート）	点検地区	旭川市
きらりポイント	定期調査業務でいつものように屋内点検を済まし、屋外の点検をしていましたところ、引込口CVケーブルの絶縁被覆が損傷、充電部（電気の流れている部分）が露出しているのを発見しました。 すぐにアパートの管理会社にケーブルの状況と危険性を説明し改修をしていただきました。

CVケーブルは『架橋ポリエチレン絶縁シースケーブル』の略称で、屋外で使用する際の耐久性は比較的高いのですが、直射日光を受ける場所では紫外線で被覆が劣化する性質のため、表面にテープング処理を行う必要があります。しかし、テープングされていなかつたりテープがはがれてしまった状態では絶縁被覆が劣化し、ひび割れてしまい、その部分に触ると感電します。

4年に1回の定期調査では、電気設備で改修が必要な場合はお客様に『電気設備の不良箇所のお知らせ』をお渡しし、不良箇所の説明をさせていただきます。改修は、お客様から電気工事会社にご依頼いただくことになります。
