キラリ★プロの目

私はこうして
電気事故を防いだ!

地絡事故（停電）を未然に防止

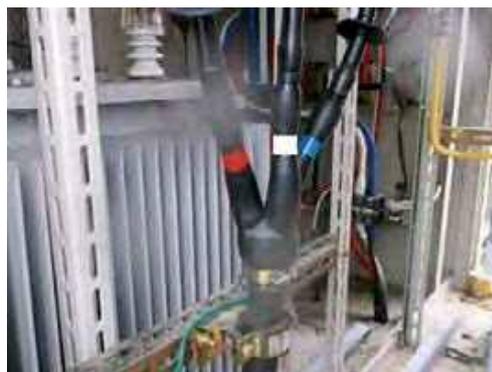
点検対象	牧場	点検地区	稚内市
キラリポイント	年次点検を実施した際のことで、停電しキュービクル内での作業中に、高圧ケーブルの高圧絶縁抵抗測定をするため、高圧ケーブルを確認した際に三又分岐管が膨張していることに気づきました。キュービクル内の高圧ケーブルには外傷などはなかったため、原因は構内第一柱側の方にあると思い、昇柱して点検を行ったところ、 三又分岐管に亀裂 が入っているのを 発見 しました。

点検の結果、亀裂から雨水が浸入したことにより、構内第一柱側の高い方からキュービクル側の低い方へ雨水が流れ、水圧により三又分岐管が膨張したことがわかりました。お客さまに現状のまま使い続けると、高圧ケーブルの内部で水トリー現象*が起き、絶縁破壊を起こし地絡事故で停電することや、高圧ケーブルに浸入した雨水を完全には排水できないことを説明し、至急、高圧ケーブルの取り替えを実施するようお願いしました。後日、高圧ケーブルの取り替えを実施していただき、電気事故を未然に防止することができました。

膨張した高圧ケーブル三又分岐管
