私はこうして
電気事故を防いだ!

非常用発電機エンジン損傷を未然に防止

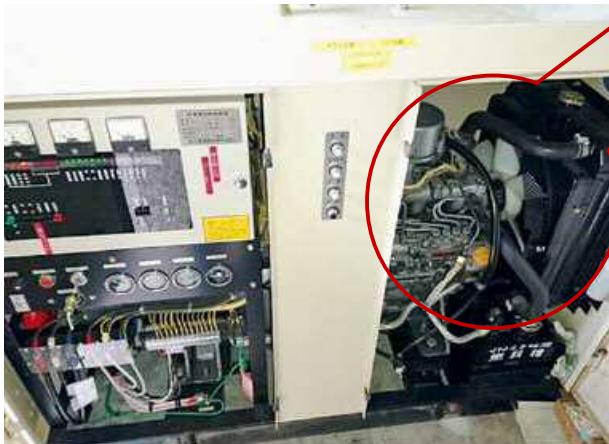
非常用予備発電機試運転前の外観点検を実施した際に、ラジエター周辺にクーラント（冷却水）漏れを発見しました。

原因は、ラジエターの経年劣化による腐食でラジエター上部に穴があいた為でした。

お客様に状況を説明し、専門業者へ修理を依頼するよう要請し、後日修理を行いました。

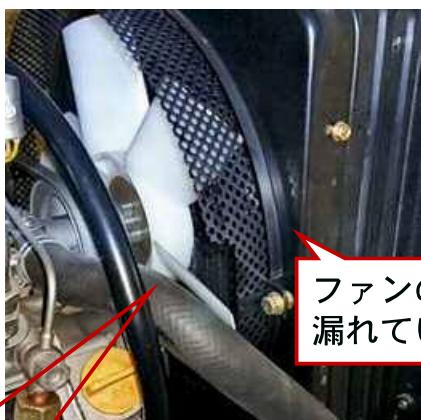
ファンの裏側で
漏れていました

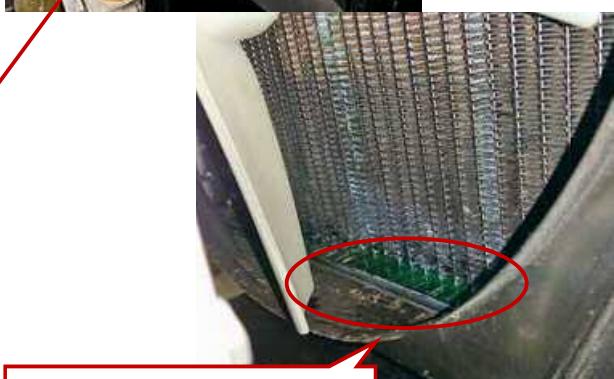
冷却水の溜まった場所
