きれい★プロの目

私はこうして
電気事故を防いだ!

延長コードをドアで挟んだ事による 被覆損傷、充電部露出

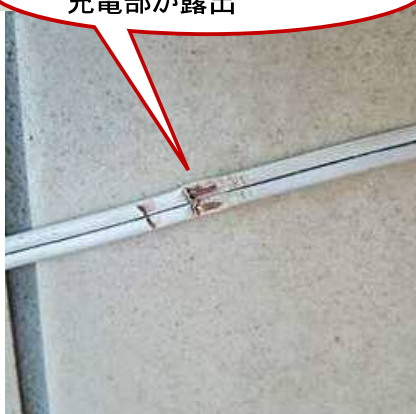
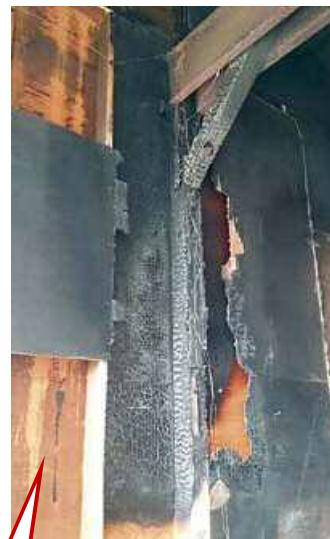
点検対象	一般家庭	点検地区	厚沢部町
きれいポイント	訪問したお客さまの分電盤は裏口にあり室内を案内され裏口へ。 その後、分電盤の点検を終え足元を見ると長期間放置されていると思われる延長コードがあり、これは使用していないものかと思ったのですが、念のため点検してみるとその延長コードは、使用通電されていました。 廊下から裏口へ入るドアに挟まれ2線共に被覆が剥がれ、充電部が露出しプラグ部分も家具のうしろで無理に曲がった状態でした。

ドアの挟み込みにより2線共に同じ箇所の被覆が剥がれ、充電部が露出してしまっていたので出火の危険があり、裏口に設置されているボイラーの灯油を考えると確認したのは正解でした。

2線共に被覆が剥がれて
充電部が露出

また説明だけでは心配なので延長コードをその場で撤去していただき、コンセント増設等本工事のお願いと、工事までの期間新しい延長コードの取り扱いや注意点を説明いたしました。
