私はこうして
電気事故を防いだ!

キュービクルから「チリチリ…」? ブレーカー内部の発熱を発見!!

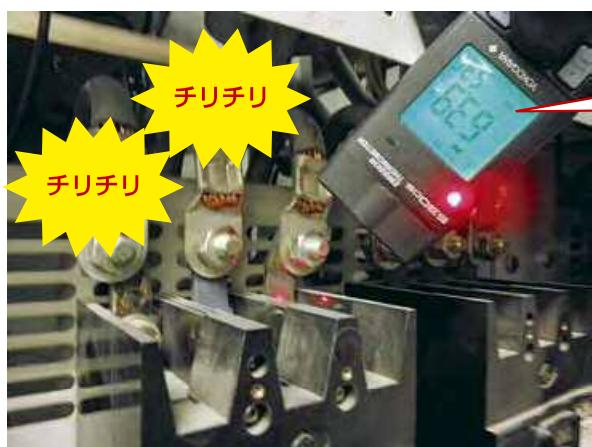
お客さま設備の停電年次点検の後、キュービクルを最終確認したとき、「チリチリ」と異音が発生していることに気づきました。通常キュービクルからこのような音がすることはないので、調査した結果、ブレーカーが異音の発生源であることがわかりました。放射温度計で温度を測定してみると、60℃を超えており高温であることがわかりました。

ブレーカー内部で接触不良が起きているのでは?と思い、お客さまにブレーカーの状態をお伝えし、高温になっている部分の停電の許可をいただきました。

キュービクルのブレーカーの
温度を放射温度計で測定

63.9°C!

発熱しているブレーカーを入れ直したところ、幸い異音と発熱はなくなりましたので仮復旧をしましたが、お客さまにはブレーカーの交換のお願いをしました。気付かずにはいると、停電や火災になる可能性があります。
