私はこうして
電気事故を防いだ！

引込み線が屋根の鉄板に接触！！

早期対応で漏電・感電事故を未然に防止！

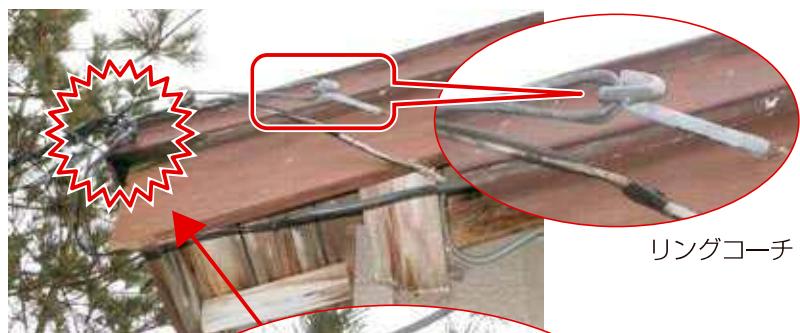
浦河町堺町エリアの一般住宅の定期調査を行っているときでした。お客様の外観を調査中、電力会社側の引込み線が屋根の鉄板に接触しているのに気づきました。

今回発見した事例は、台風や地震の影響で屋根の破風がもろくなり、取り付けていたリングコーチが電柱側に大きく傾き、屋根に引込み線が接触したものです。

このまま放置すると漏電火災や停電、感電事故に繋がる危険が大きいため、即座に地元の電力会社を訪問し早急な対応をお願いし、事故を未然に防止することができました。
