私はこうして  
電気事故を防いだ!

## 動力盤の赤相温度が85℃に!? 過熱の発見で火災を未然に防止!!

| 点 検 対 象 | 工場 | 点 検 地 区 | 佐呂間町 |

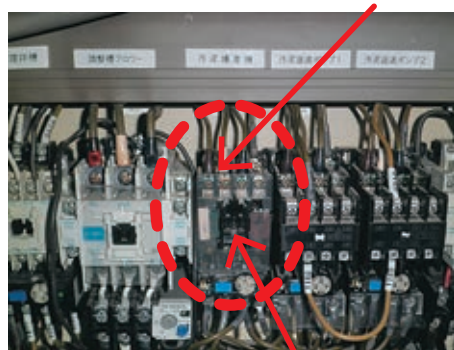
\*放射温度計で温度を測定すると、三相の配線や端子部分がそれぞれ赤相85℃、白相40℃、青相40℃と赤相のみ過熱している状態でした。また、他のマグネットスイッチの各端子部分を測定しても10～15℃程度の温度差がありました。点検を行っていた排水処理棟では、排水を処理する際に腐食性ガス(硫化水素、亜硫酸、亜硝酸、塩素、アンモニアなどの物質を腐食させる影響を持った気体)が発生する事があり、動力盤内のブレーカーやマグネットスイッチ、配線が劣化しやすい環境でした。原因は、その腐食性ガスにより、マグネットスイッチ内部の接点(電気を入り切りする接触部分)に皮膜が張り接触抵抗が大きくなったことによるものでした。

汚泥槽動力盤 85℃になっていた赤相

その後、すぐに動力盤内の主要なブレーカー、マグネットスイッチ、配線等は全面改修されました。排水処理棟は、常時無人で昼夜問わず稼働しているため、そのまま放置していたら火災に発展する恐れもある事象でした。

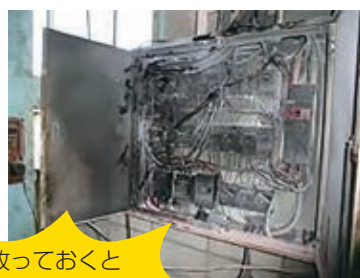
過熱したマグネットスイッチ
