私はこうして  
電気事故を防いだ!

## 屋側配線脱落による欠相事故を未然に防止!

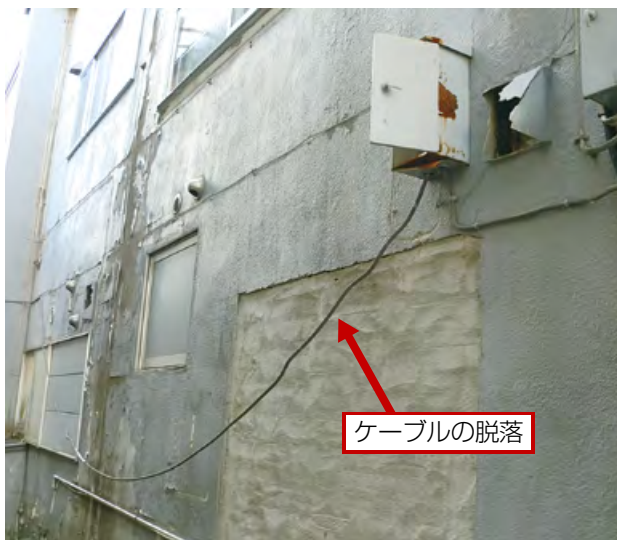
点検対象	商店	点検地区	大空町
きれいポイント	4年に1回の定期調査で屋外電気設備点検の際に、三相動力用の屋側配線 <small>おくそく</small> *が支持具の劣化により脱落しているのを発見しました。

屋側配線の様子

このままの状態で使用を続けると、設備の欠相運転になり、故障や火災の原因にもなるため電気工事業者による改修をお願いしました。

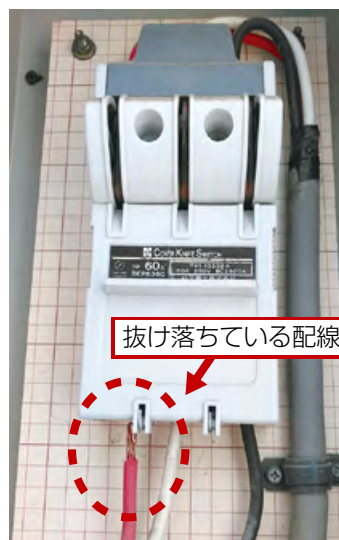
脱落しているケーブルが接続されている屋外開閉器ボックスを確認すると、刃型開閉器の2次側赤相の線が接続部から抜け落ちていました。原因は、脱落したケーブルの重みによるものと考えられます。

刃型開閉器
