私はこうして
電気事故を防いだ!

金属ボックスの底がなくなっている!? 腐食の発見で設備の破損を未然に防止!

点検対象	海水浴場トイレ	点検地区	広尾郡広尾町
キラリポイント	定期調査の際、柱に設置している屋外金属ボックスを開いて確認したところ、金属ボックスの底面が腐食でなくなっており、引込開閉器の端子部も腐食が進み、赤錆や青錆が見受けられました。

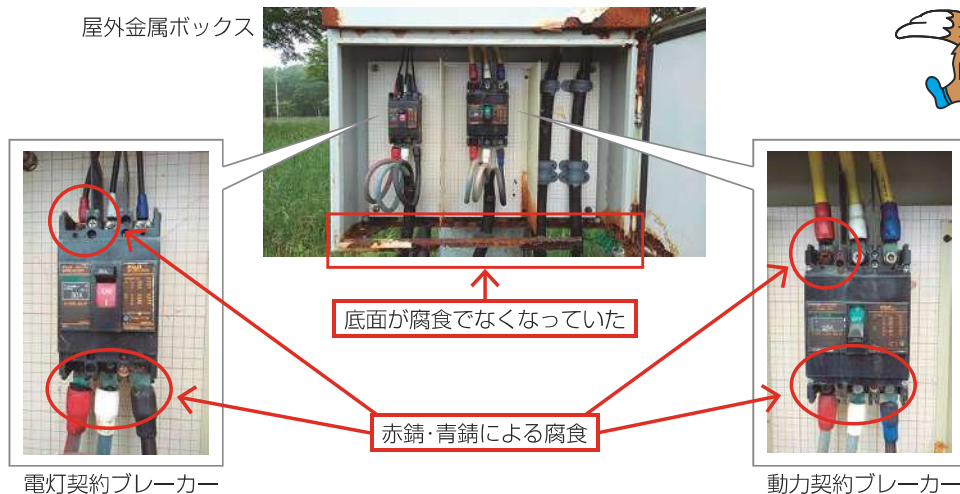
電灯*1契約ブレーカーの赤相および白相端子部分は赤錆による腐食がひどく、振動等で赤相が断線すると一部不点となる可能性や、白相が断線した場合は欠相状態となり、異常電圧によって電気設備が破損してしまう可能性が考えられました。

また、廃止中の動力*2契約ブレーカーも赤相端子部分が腐食しており、断線した場合、そのまま気付かず使用したときに単相運転となってモーター等の破損につながる恐れがあります。

改修が必要と判断し、当日中に設備を管理している担当者の方に立ち会っていただき、状況を説明して早期の改修をお願いしました。
