キラリ★プロの目

高圧ケーブルから異常な漏れ電流… 早期取り替えで停電事故を未然に防止!!

点検対象	浄水ポンプ場	点検地区	函館市
キラリポイント	設備保安試験時、高圧ケーブルの絶縁診断中に3線中1線だけが極端に漏れ電流が多く流れ、昨年の診断結果と大幅に違いがあったため、大変危険な状態だと判断しました。

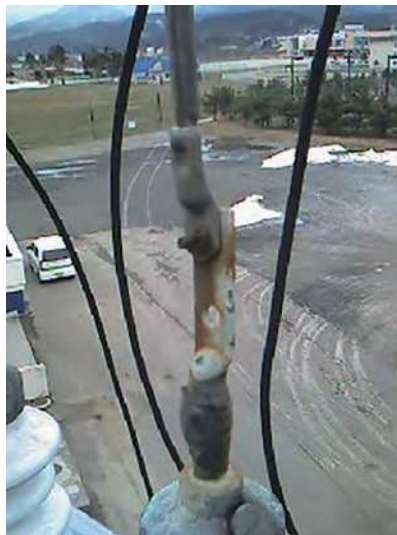
屋外にあるケーブル末端を確認したところ、外観は長年使用した10円硬貨のように緑の錆が発生し、接続部のボルトは錆びていて緩めることが出来ませんでした。

錆びた屋外ケーブル端末

お客さまに診断結果をご報告し、早急に取り替えないと停電事故に至る恐れがあること、その場合、復旧までに時間を要することをご説明したところ、1週間後に取り替えを実施していただきました。仮に停電作業時期が例年よりも遅延し、発見が遅れて停電事故が発生していたら、ライフラインである浄水ポンプ場が停電し、付近の工場や住宅等へ長時間に亘り送水出来ない「2次災害」に至っていたと推測されます。

高圧受電設備の使用期間が15年以上である場合は、外観だけでは異常の有無が判断出来ないため、定期的な絶縁診断や精密点検が必要です。また、円滑な電気の使用と突然の電気事故を防ぐためにも計画的な設備更新をお願いいたします。
