# きれい★プロの目

私はこうして  
電気事故を防いだ！

**キュービクルの中から微かな異臭が！？  
嗅覚も最大限に活用し、事故を未然に防止！！**

| 点 検 対 象 | ゴルフ場 | 点 検 地 区 | 千歳市 |

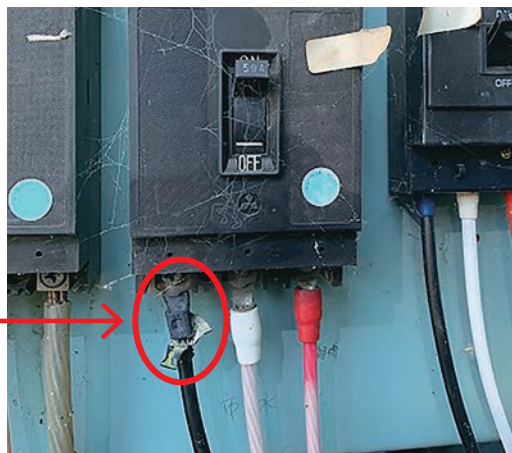
発見時のブレーカの状態

| きれいポイント | 月次点検中、キュービクル扉を開けた瞬間に、微かにですが『金属を溶接しているような』異臭がしたため、注意して点検したところ、ブレーカ負荷側端子の一部が黒くなっているのを発見しました。 | | |

非接触で温度を測定できる放射温度計で温度を確認したところ、200℃を超える高熱が確認されたため、すぐにお客さまに説明してブレーカを切らせていただきました。

原因は経年劣化や振動によって接触不良になったものと推定されますが、放置すれば火災につながる恐れもあり、大変危険な状態でした。

熱により、  
被覆が溶けて  
剥がれた  
端子部分

当該ブレーカは、給水ポンプの回線に使用されているもので、切ったままでは水が使用できなくなるため、キュービクル内の予備ブレーカに配線を切り替えて仮復旧としました。

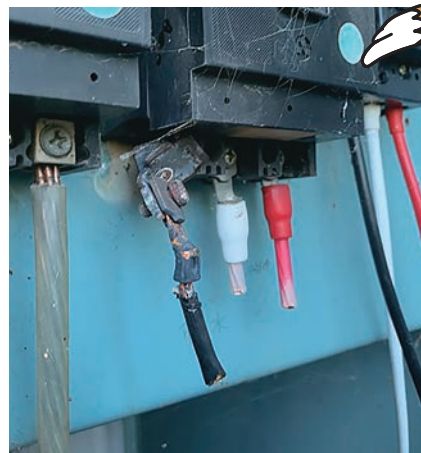
黒化した配線を取り外すためブレーカに触れたところ、ほとんど力を入れていないにもかかわらずブレーカが壊れてしまったため、熱によりブレーカ自体も劣化していたことが分かりました。

小さな力で破損してしまったブレーカ
