私はこうして
電気事故を防いだ!

断線・損傷の原因は使用している部材や施工方法に…!!
早期発見で火災事故を未然に防止!!

点検対象	太陽光発電所	点検地区	斜里町
キラリポイント	停電年次点検において、各架台・モジュールの外観点検を実施していたところ、モジュールコネクターの断線及び、ケーブルを固定しているアルミフレームにリーク※によるものと推測される損傷を複数発見しました。 ※リーク…電気（高圧・低圧）が絶縁物の表面を通じて漏れる現象。

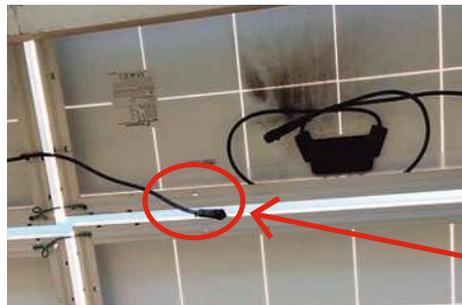
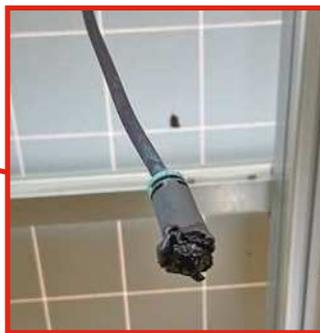
なお、全国的に類似事故が発生しており、コネクターの断線については、構造上強度不足の非純正品を使用したために過熱・溶断に至る事象が、また、フレームの損傷については、非接触型コネクタを使用せず、結束バンド等を使用して固定することにより、ケーブル被覆が絶縁低下してフレーム等との接触面にリークが発生し、損傷する事象が報告されています。

モジュールコネクターの断線

お客さまに状況を説明して、工事業者による改修を要請しました。このまま気付かずにいた場合、コネクターの切断面が周辺部位と接触することによって発生する地絡・短絡等の事故が拡大し、火災等に発展する可能性があるほか、発電量の低下による収益の減少が長期化する恐れがありました。

今回の事例で使用された部材は非純正品であり、ケーブルは結束バンドの使用によるフレームへの直接固定でした。現在、太陽光関連部材の大半は海外製品を使用しているようですが、生産国により品質にばらつきがありますので、施設の新規設置・増設・改修等の工事の際、施工方法と部材の選定を慎重に検討する必要があります。事故事例等を参考として、施工業者・主任技術者と入念に打合せを実施したうえで、着工することをお勧めいたします。

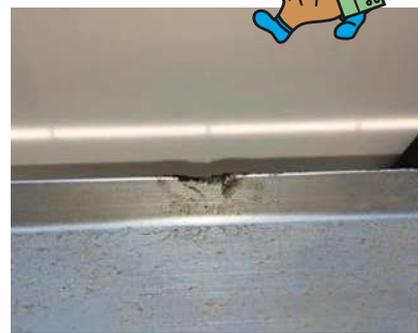
アルミフレームの損傷
