# キラリ★プロの目

私はこうして  
電気事故を防いだ!

## 外観も絶縁抵抗測定も異常なし… 停電の原因は前日の○!?冷静な判断で事故を未然に防止!!

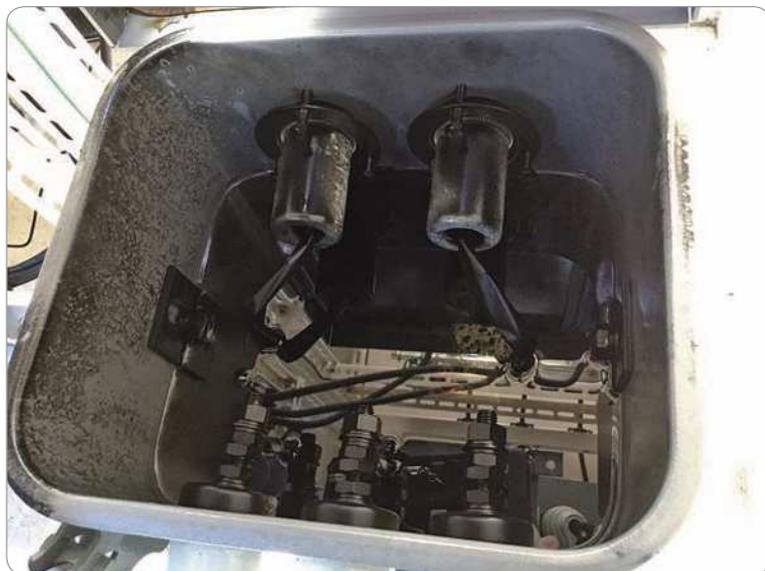
点検対象	工場	点検地区	江差町
キラリポイント	お客さまから停電しているとの連絡を受けて、事故出動しました。キュービクルを確認したところ、電力ヒューズの溶断によってストライカが動作し、LBSが開放されていました。 外観点検、絶縁抵抗測定で異常は見当たりませんでした。前日、激しい雷雨だったことから雷の可能性があると思い当たり、変圧器の内部点検を実施したところ、電灯変圧器内部の焼損を発見しました。

変圧器内部の焼損

動力電源だけでも復旧してほしいとの要請を受け、電灯変圧器を切り離し、電力ヒューズを交換して受電しました。外観点検、絶縁抵抗測定だけで異常の有無を判断せず、内部点検も実施したことで異常を速やかに発見することができました。もし、内部点検を実施せずに受電していたら、再度電力ヒューズが溶断して、かえって停電復旧が遅くなるどころでした。最悪の場合、変圧器から出火していたかもしれません。
