# きれい★プロの目

私はこうして  
電気事故を防いだ!

## 絶縁抵抗測定に異常はなくても… 外観チェックで事故を未然に防止!!

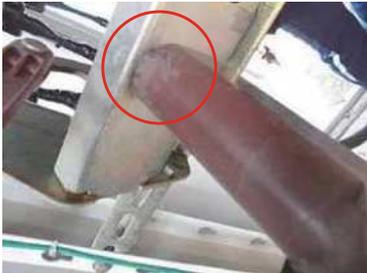
▼LBS R相

点検対象	工場	点検地区	美幌町
きれいポイント	停電年次点検中に、機器点検及び清掃を実施していました。 該当のキュービクル内の機器は、全体的に更新推奨時期に差し掛かっている上、湿気の強い場所に設置されている為、念入りに外観チェックを行っていたところ、LBS（高圧交流負荷開閉器）の充電部を支えるクリート（絶縁物）部分にトラッキングを発見しました。

停電年次点検当日は天候が良く、測定条件の良い日だったので、高圧絶縁抵抗測定では異常がみられませんでした。悪天候の際に、設備を取り巻く条件が悪くなると表面をチリチリと電気が走り絶縁破壊を進めていたものと思われれます。

当日は汚れや水分をしっかりとふき取り受電、お客さまへ設備の改修をお願いしました。
