# キラリ★プロの目

私はこうして  
電気事故を防いだ!

## 浸水にご注意を!! 前年度との数値比較で事故を未然に防止!!

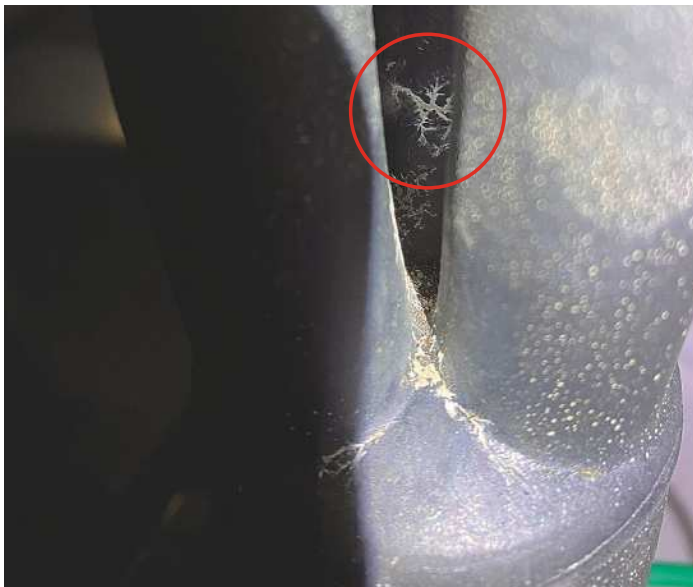
点検対象	商店	点検地区	雄武町
キラリポイント	年次点検実施時に高圧ケーブルの絶縁抵抗測定を実施したところ、絶縁抵抗値が前年度の100,000MΩから5,000MΩと、急激に低下していました。外観点検実施の結果、塩分を含んだ水の浸入跡およびリーク跡を発見しました。

この原因としては、屋外のケーブル端末部から浸入した水が、年月の経過とともにキュービクル側ケーブル端末部まで伝わってきたことが予想されます。また、この地域は塩害発生地域で浸入した水に塩分が含まれていたため、ケーブル表面にリークが発生したと考えられます。

このままの状態で使用した場合、高圧地絡事故発生の可能性があり、その場合高圧ケーブルが135m（地中埋設）と長い場合、復旧に多大な時間を要する可能性があることから、早急に設備を改修されるようおすすめしました。

▼高圧ケーブル(リーク跡)

また、今回の高圧ケーブルは使用年数が26年と更新推奨年数を超過しており、定期的な設備更新も重要ポイントのひとつとなります。(当協会の高圧ケーブル更新推奨年数は20年です。)
