キラリ★プロの目

私はこうして
電気事故を防いだ!

開閉器の老朽化にご注意を！！ 外観点検で事故を未然に防止！！

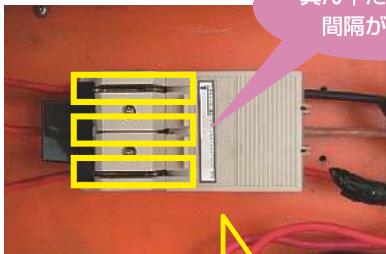
▼刃型開閉器(交換前)

点検対象	事務所	点検地区	広尾町
キラリポイント	点検時に電灯分電盤内の刃型開閉器の外観を確認した際に、本来は均一であるべき3カ所の隙間の間隔に歪みがあることに気づき、ブレード中相の接触不良を発見しました。

真ん中だけ隙間の
間隔が狭い!

お客さまに刃型開閉器の不良事例が多いこと、使用を続けた場合の機器損傷や火災へ繋がる可能性をご説明し、新たな刃型開閉器ではなく、より開閉寿命の長いブレーカに更新いたしました。
