# キラリ★プロの目

私はこうして  
電気事故を防いだ!

## ケーブルの老朽化にご注意を！！ 外観点検で事故を未然に防止！！

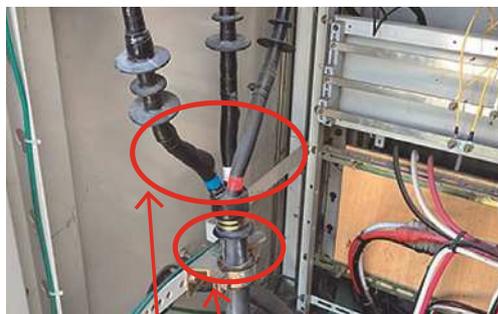
▼キュービクル側

点検対象	牧場	点検地区	湧別町
キラリポイント	月次点検で外観点検を実施していた際、キュービクル側屋内ケーブル端末部にて、白相・青相の三叉管部分の膨らみと、水が漏れた痕跡を発見しました。 水の侵入箇所を調査したところ、引込柱側屋外ケーブル端末部にて三叉管と外装の間にわずかな隙間ができていたことがわかりました。

水が漏れた痕跡  
三叉管の膨らみ

至急お客さまに状況と原因を説明し、このまま放置しておくとは地絡事故で停電する恐れがあることを伝え、早期にケーブルを交換していただきました。

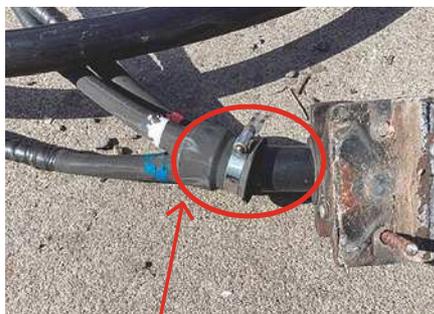
▼引込柱側

屋外ケーブル端末部  
三叉管と外装の間に隙間
