キラリ★プロの目

私はこうして
電気事故を防いだ!

蓄電池設備の老朽化にご注意を！！ 定期点検で事故を未然に防止！！

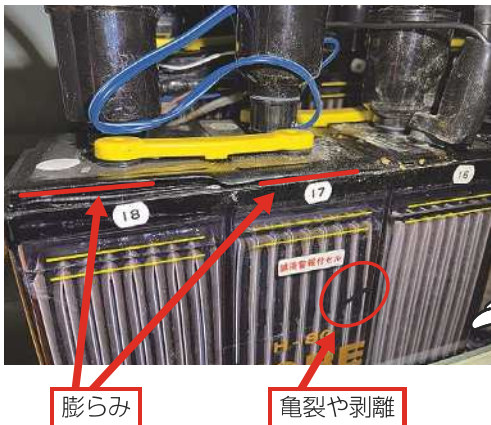
▼蓄電池(交換前)

点検対象	事務所	点検地区	根室市
キラリポイント	蓄電池が経年劣化（使用年数23年経過）し、封口の膨らみ・亀裂や極板の剥離などが発生していました。すべての蓄電電圧と充電電圧の差が大きく違っており、各蓄電池のセル間の蓄電電圧を測定したところバラツキが生じていました。 また、比重・液温測定も実施したところ、比重も低下していました。

お客さま施設は避難施設として使われている公共施設であったため、非常時に使用できなければ一大事となる恐れがありました。早急に対応する必要があるため、お客さまに状況を説明し、交換していただくことになりました。
