# きらり★プロの目

私はこうして  
電気事故を防いだ!

シュリンクバック現象にご注意を!!  
定期点検で事故を未然に防止!!

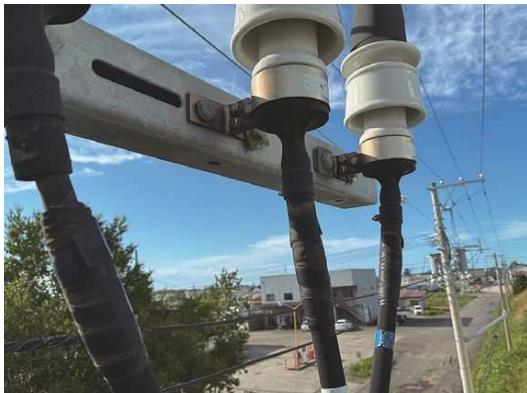
▼改修前

点検対象	工場	点検地区	斜里町
きらりポイント	月次点検時に双眼鏡で柱上のケーブルを確認していたところ、端末部分の1相に不具合を確認しました。昇柱して直接目視点検を実施したところ、ケーブルのシュリンクバック現象が発生していました。

シュリンクバック現象とはケーブルの外装が日光や周囲温度、通電中に発生する熱などにより収縮しようとする現象です。これにより固定されている端末部とケーブルが離れようとし、引き裂かれるような状況になります。

このまま放置・進行してしまうと、内部の遮蔽銅テープの破断や隙間からの雨水の侵入により地絡事故へ発展するおそれがあります。停電しての確認や対応が必要でしたので、お客さまにご説明し、後日停電点検を実施しました。各種測定・目視確認の結果、異常がなかったため、テープ巻き補修を実施いたしました。
