私はこうして
電気事故を防いだ!

架空配線にご注意を!! 定期調査で事故を未然に防止!!!

点検対象	工場	点検地区	稚内市
キラリポイント	定期調査で自動車工場に伺った際、屋外メーターで漏電の疑いがある数値を確認しました。その後、屋内分電盤での詳細測定では正常値を示したため、特定の条件で発生し、測定タイミングによって数値が変動する一時的な漏電現象「間欠漏電」の可能性が高いと考えられました。

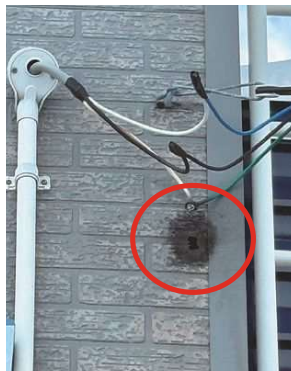
結果、工場から事務所へつながる架空配線の事務所側接続部付近の壁面に焦げ跡を発見しました。原因は、稚内の強い潮風にあおられて架空配線が激しく揺れ、壁面との接触が繰り返されたことにより、絶縁保護テープが摩耗・剥離して露出した充電部が壁面と接触（地絡）したことで火花が発生し、壁面の焦げや穴あきが生じたと判断しました。調査後、お客さまご自身で焦げ跡にパテで応急処置をし、露出した充電部はテープ巻きを施して風で壁面に触れないよう隔離されました。

◀ 焼損部

今回は局所的な焼損に留まりましたが、これは危険な火災事故予兆と言えます。当該工場は築50年以上の年数が経過しており、漏電を検知して遮断する漏電ブレーカーが未設置でした。火災や感電のリスクが高いため、安全確保の観点から異常を検知して遮断する装置の設置を強く推奨しました。

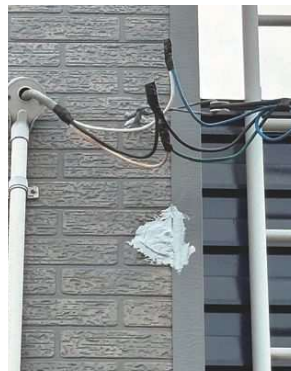
◀ 応急処置後
