でんき保安

2013年[初冬号]

No.430

平成24年度の 北海道の 電気事故について

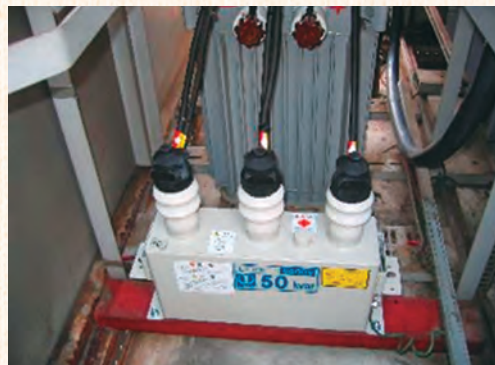
“力率”を高めるには、「無効電力」をできる限り少なくする必要がありますが、この「無効電力」を補償してくれる便利な道具が“進相コンデンサ”です。

“進相コンデンサ”には、高圧用と低圧用があり、電気を使用する負荷設備に応じ適正な容量を選定することによって、電気料金の割引制度の適用を受けることができます。

高圧進相コンデンサ

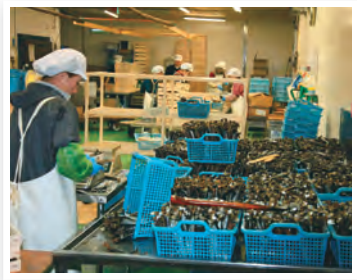
作業手順を見直した作業場

- ・新たに湿度センサーを取り付け3台あるファンを個別に制御
- ・連続的な乾燥からプログラムコントローラーによる間欠運転に変更

その結果、使用電力量と最大電力の削減ができたほか、魚の内部まで効率よく乾燥させることが可能となり品質の向上も達成することができました。

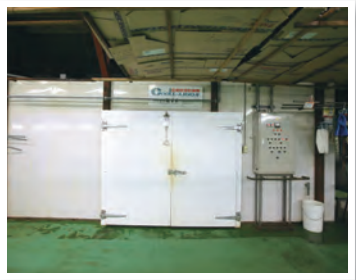
制御方法の改善で省エネに成功したにしん乾燥用の「冷風除湿乾燥機」

- ・庫内の温度を一定に保つように冷凍機ファンをオン・オフ制御

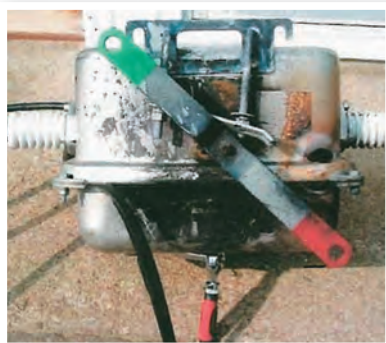
噴出した煤(開閉器側面)

- (1)午後4時ごろに発生した事故である。当日の天候は2時ごろから豪雨となっており雷音が聞こえていた。
- (2)電力会社の方向地絡継電器(DGR)が動作し配電用遮断器が開放、波及事故となった。
(Vo:2,500V)
- (3)構内柱上の開閉器の外部(負荷側)にアークの痕跡があり地絡継電器の動作表示もあった。
- (4)当該開閉器の内部で地絡・短絡が発生したものである。開閉器の内部事故のため波及事故に至った。(支障時間:100分、支障電力:180kW、停電戸数:135戸)

- (1)当日、開閉器から150m付近で雷の閃光が発生し、それと同時に開閉器が燃えるのが目撃された。
- (2)落雷により雷サージが誘導され、これが開閉器に侵入し開閉器内部の絶縁が破壊され、事故に至ったと推定される。

今回の事故事例は、構内に設置された引込柱(電柱)に設置されていた高圧気中開閉器(PAS)に雷サージが侵入、絶縁が破壊し波及事故に至ったケースです。雷サージとは、雷に起因する異常な高電圧のことです。

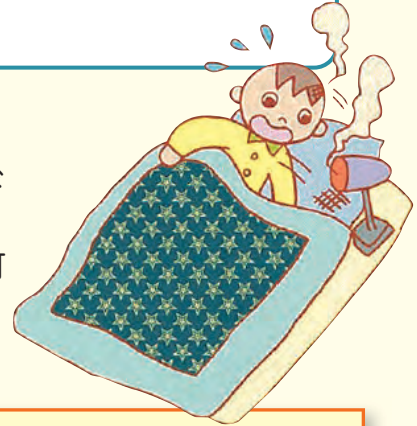
タッチセンサー式電気スタンドを、不安定なベッド
の上に置いていたために転倒させてしまいました。
転倒したスタンドのセンサー部に体が触れて点灯
し、白熱球の熱で枕と髪の毛を焦がしたものです。

照明器具は、そばに燃えやすいものを置いたり、枕元やベッドなど不安定なところで使用しないでください。照明器具やランプを布や紙でおおうと放熱が妨げられ、器具が過熱して危険です。つけたまま寝てしまいがちな子ども部屋では、置き場所や安定性に注意しましょう。
