でんき保安

2011年[盛夏号]

No.416

電気事故を防ぐ 測定器のご紹介

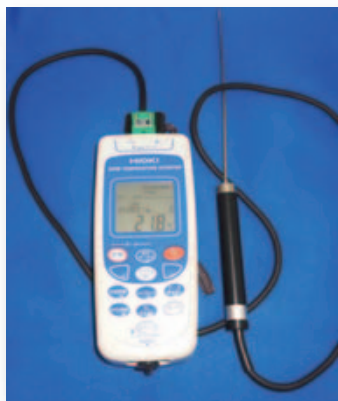
① 接触式温度計

温度プローブを被測定物に接触させて測定するタイプです。精度が高く安価ですのでよく使用されます。

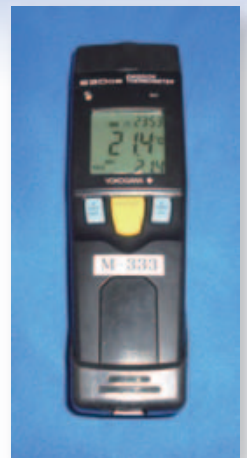
② 放射温度計

物体の放射する赤外線をとらえて温度を測定します。したがって、使用中の配電盤や回転中のモーターなど、直接さわれない部分の温度を、非接触で瞬時に測定できます。点検のための有力なツールです。

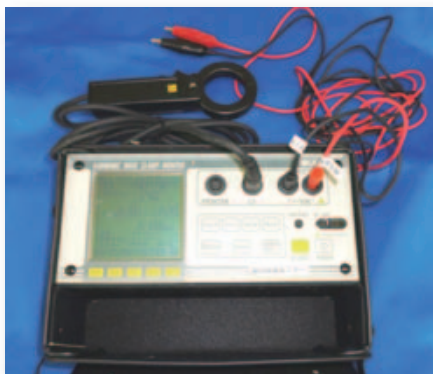
② 高調波モニター

電源に高調波が混入し、リアクトルの焼損などの障害が発生する場合があります。この測定器では高調波の大きさや位相、含有率などを測定できます。

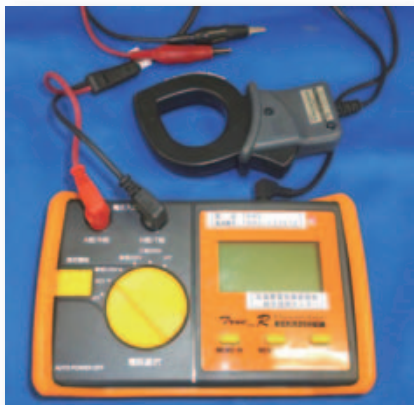
① 活線メガー

充電状態で絶縁測定できる測定器です。

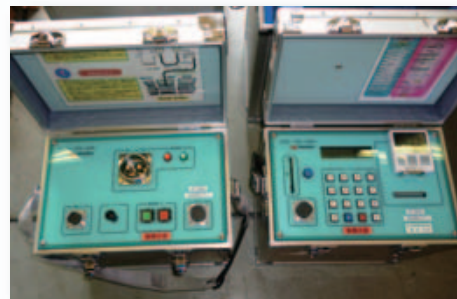
② 活線ケーブル診断装置

充電状態で高圧ケーブルの絶縁診断が可能な測定器です。

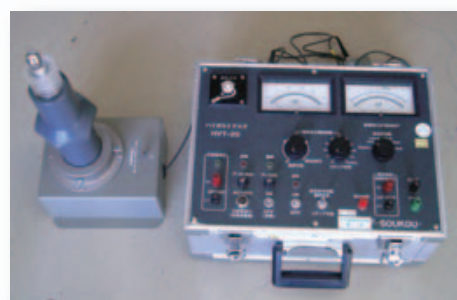
③ ハイボルトテスター

停電して高圧ケーブルの絶縁診断を行うための測定器です。高精度の診断が可能です。

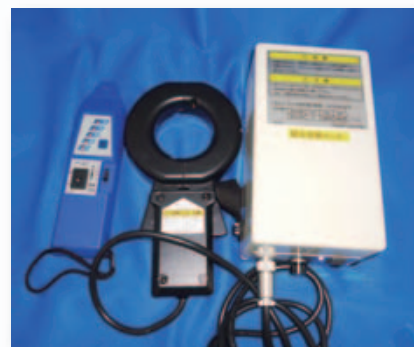
④ 漏電探査機

無停電で漏電箇所の探査が可能な測定器です。漏電していても電気を止められない場合が多いので、よく利用されます。

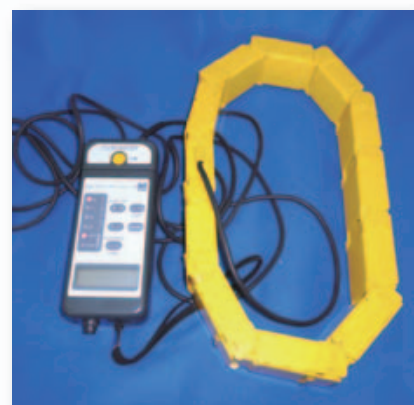
⑤ フレキシブルクランプメーター

クランプメーターは負荷電流や漏れ電流を測定できるので、電気技術者にとって最も使用頻度の高い測定器です。この測定器は写真のようにクランプ部が大きいいため太いケーブルの電流も測れます。

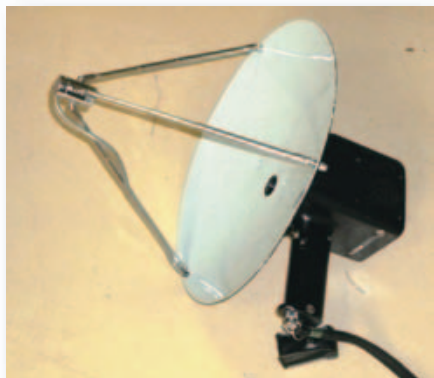
⑥ ウルトラホン

高電圧で微小な放電があると、人間の耳には聞こえない超音波が発生します。ウルトラホンはこの超音波を検出して、異常か所を探知する測定器です。

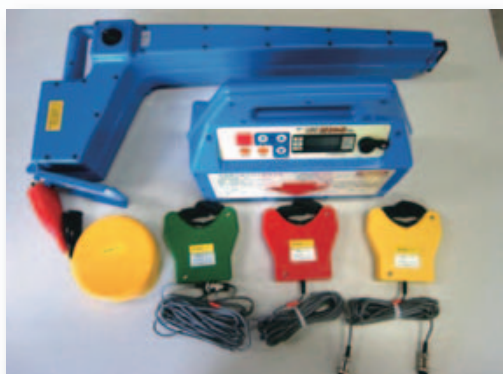
① 埋設物探査機

掘削工事などの時に、誤って埋設ケーブルを損傷する事故がよく発生しています。これは、埋設ケーブルの位置と深さを測定する装置です。

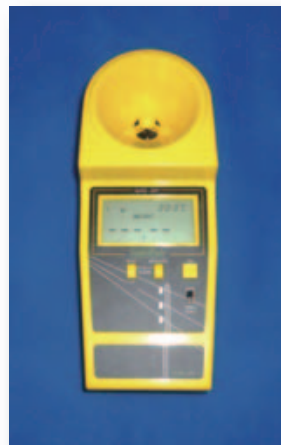
② ケーブル高さ測定器

超音波を使用して電線やケーブルの高さを測る測定器です。地上との離隔距離が適正かどうかの判断に使用します。

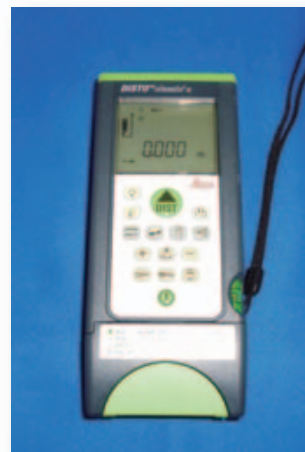
③ レーザー距離計

レーザーを使用して対象物までの距離を測る測定器です。

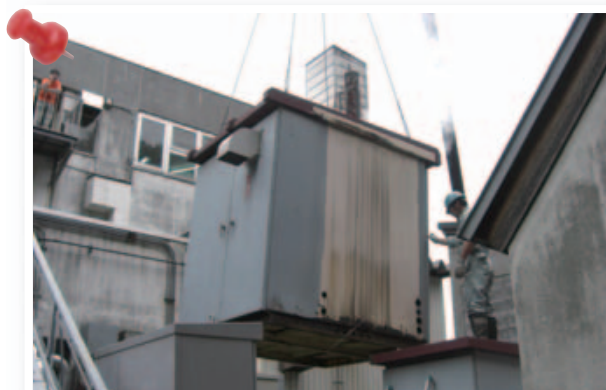
キュービクル撤去作業

お客さまの電気設備は、新館（第1キュービクル675kVA）と旧館（第2キュービクル400kVA）の2か所の受電設備から電気を供給していましたが、数年前から第2キュービクルの劣化が問題となり、キュービクル塗装、遮断機交換、母線張替え、変圧器劣化診断、変圧器内部へ水分や絶縁油劣化物の吸着剤（活性アルミナ）を投入するなどのメンテナンス強化で設備を維持していました。

当然、近年中にはキュービクルの交換を視野に入れていた訳ですが、第1キュービクルの稼働状態や、幹線の負荷状態を調査した結果、第2キュービクルの負荷を全て第1キュービクルに切替え、第2キュービクルを廃止した場合、金額的には同程度の費用はかかるものの後者のメリットとして、1.古い幹線も更新される、2.将来の設備更新費用の抑制、3.変圧器損失の軽減、が考えられることから協会として第2キュービクルの廃止を提案いたしました。お客さまと数回の検討の機会をいただき、提案の趣旨をよく理解していただいた上で、第2キュービクルを撤去することになりました。

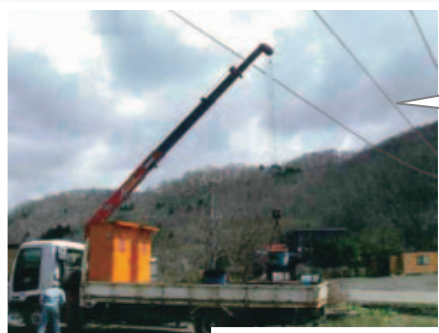
- (1) 被害者は66kV特別高圧送電線路の線下で4トンユニック付トラックを操作して、荷物の積み込み作業を行っていたところ、ユニックのブームとワイヤーが当該送電線に接触し感電負傷した。
- (2) 平成12年から毎年、送電線路用地の地主にたいして送電線路付近での作業について注意喚起を行ってきました。また、作業場所は2年ほど前から送電線路近辺に資材を置き始めたため、当該事故の地主には、感電災害の危険について注意喚起を行い資材の移設を要請していた。

- (1) 当該送電線路の赤相とユニック付トラックのブームと吊りワイヤーに放電痕が確認された。
- (2) 推定放電経路: 送電線⇒ユニック付トラックの吊りワイヤー(ブーム)
⇒操作レバー⇒右手(薬指と小指間)⇒両足⇒大地

送電線接触状況

- (1) 送電線下に注意喚起標識を追加設置する。
- (2) 類似か所の送電線経路において点検を実施し、必要か所に注意喚起標識を追加設置する。
- (3) 改めて送電線路用地の地主へ「送電線路の事故防止についてのお願い」文書を送付し送電線路付近での作業への注意喚起を行う。
