2016.11.01
No.448
初冬号

でんき保安

平成27年度の 北海道の電気事故について ～電気の安全は日頃の努力の積み重ね～

経済産業省北海道産業保安監督部 電力安全課

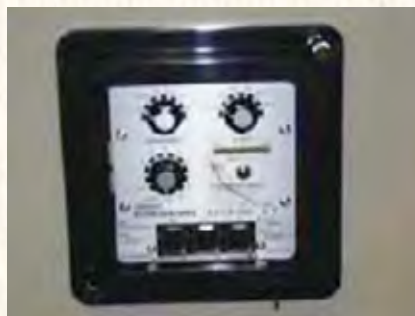
過電流継電器(OCR)

過電流継電器は、電線や電気機器への過負荷や短絡を防ぐ目的で使われる汎用性の高い継電器です。回路図などではOCR (Over Current Relay) と表記されます。

近年、新たに設置する場合、大半が静止形の電子式過電流継電器となっています。

静止形継電器は、円板などの可動部が一切無

く、トランジスタが動作要素に使用されていて、振動の影響、可動部の劣化の心配もありません。誘導形よりも動作範囲の誤差を小さく抑えられますので、設備の信頼性向上が図られるなど利点があります。

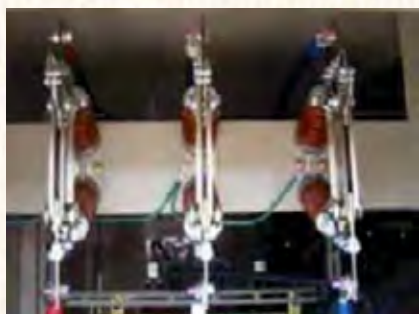
△単極単投形

断路器(DS)

断路器(DS: Disconnecting Switches)は、充電された電路を開閉するために用いられますが、負荷電流は開閉できません。

通常、しゃ断器の電源側に設置して、電路を確実にしゃ断します。したがって、停電作業時の感電防止上、大切な機器といえます。

断路器には、単極単投形と3極連動形があります。3極連動形は、インタロック装置を取り付ける

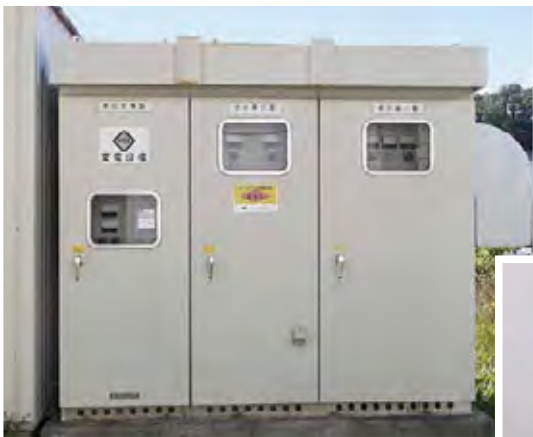
屋外高圧受電設備キュービクル

キュービクル内に設置した
デマンド監視装置

デマンド監視装置を設置したところ、冷凍機3台を同時稼働する、もしくは霜取りヒーターを手動で同時投入すると最大電力が超過してしまうことが判明しました。そこで、最大電力が90kWを超えないように冷凍機の運転を自動制御することで、最大電力を抑制することができ、電気料金の低減につなげました。

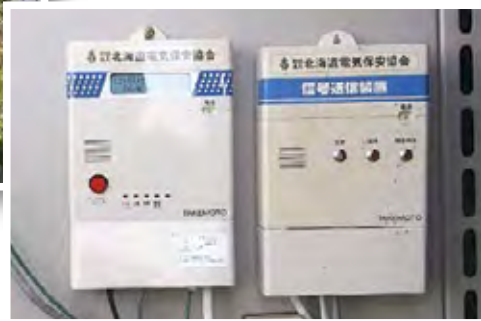
事務室内に設置したデマンド監視装置表示器と
遠方自動操作盤

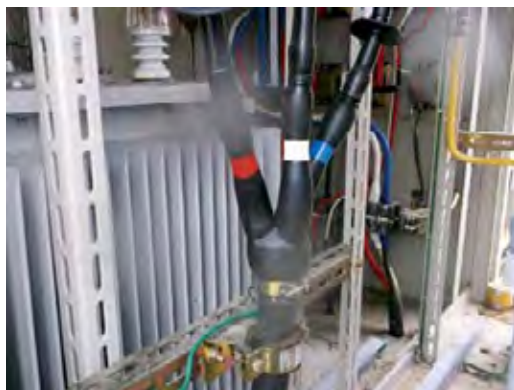
点検対象	牧場	点検地区	稚内市
きれいポイント	年次点検を実施した際のことです。停電しキュービクル内での作業中に、高圧ケーブルの高圧絶縁抵抗測定をするため、高圧ケーブルを確認した際に三又分岐管が膨張していることに気がきました。キュービクル内の高圧ケーブルには外傷などはなかったため、原因は構内第一柱側の方にあると思い、昇柱して点検を行ったところ、 三又分岐管に亀裂 が入っているのを 発見 しました。

点検の結果、亀裂から雨水が浸入したことにより、構内第一柱側の高い方からキュービクル側の低い方へ雨水が流れ、水圧により三又分岐管が膨張したことがわかりました。お客さまに現状のまま使い続けると、高圧ケーブルの内部で水トリー現象*が起き、絶縁破壊を起こし地絡事故で停電することや、高圧ケーブルに浸入した雨水を完全には排水できないことを説明し、至急、高圧ケーブルの取り替えを実施するようお願いしました。後日、高圧ケーブルの取り替えを実施していただき、電気事故を未然に防止することができました。

膨張した高圧ケーブル三又分岐管

万が一、電気事故が起きてから高圧ケーブルを取り替える場合、高圧ケーブルの在庫がないこともあり、すぐに手配できない状況も考えられます。その場合は、応急的に発電機をリースするなどの費用が、取り替え費用とは別にかかってしまう可能性があります。
