私はこうして
電気事故を防いだ!

電気火災・感電を未然に防止

| 点検対象 | 事務所 | 点検地区 | 様子町 |

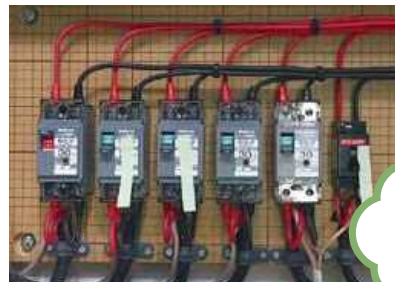
車載の放射温度計を使い、温度測定をすると、ブレーカーと一次側に発熱はほとんど見られませんでした。二次側の端子部と直近の配線部から50℃程の発熱を確認しました。

△分電盤内の様子

ドライバーで増し締めを行うと、室温程度まで発熱を抑えることが出来ました。

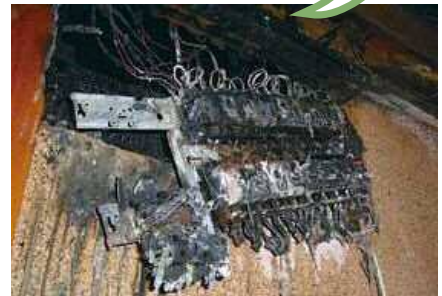
この時は、設備に影響が出る前に気付くことが出来たため、機器の不具合や損傷が発生することはありませんでしたが、気付かないまま放置すれば、配線被覆が直接出火し火災の原因となったり、長期にわたる発熱と経年劣化で配線被覆が脱落し、露出した充電部が金属部に触れて漏電火災に発展する恐れがありました。

△分電盤内の火災事例
