私はこうして
電気事故を防いだ!

変圧器の発熱を発見、 停電事故を未然に防止

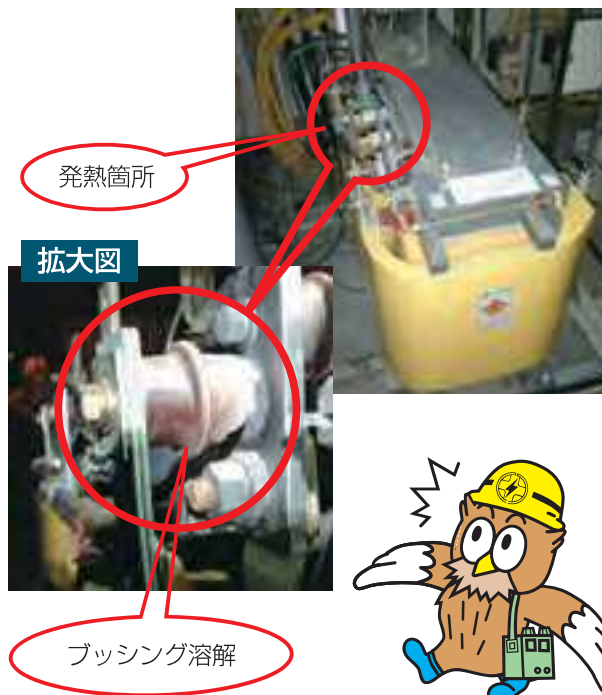
点検対象	商店（スーパーマーケット）	点検地区	苫小牧市
きれいポイント	月次点検を実施したときの事でした。点検をするため、まずキュービクルの受電盤の扉を開けたところ、いつもとは違いキュービクル内が暑く熱気がこもっていることに気づきました。おかしいと思いひとつひとつ扉を開けて確認した結果、モールド変圧器の接続部から発熱しているのを発見しました。

該当変圧器は、2ヶ月前に交換されたばかりの中古変圧器で、発見当日が交換されてから初めての月次点検でした。

変圧器の巻線コイルと2次側端子台接続部のボルトが完全に締まりきっていなかったため、電流が流れ難い状態となっていました。その状態のまま変圧器に負荷電流が流れたことにより発熱したものと思われます。発熱部は300℃を超える熱で変圧器のブッシング等も溶解しており、このままでは高圧事故による停電で店が操業停止になってしまおうところでした。現状のまま使用すると高圧事故に至り停電することをお客さまに説明し、大至急変圧器を交換していただくようお願いしました。早速、その日の深夜に別の変圧器へ交換していただき高圧事故を未然に防止することができました。
