テストで受電キュービクルの 断路器電圧を測定しようとして感電

事故の状況

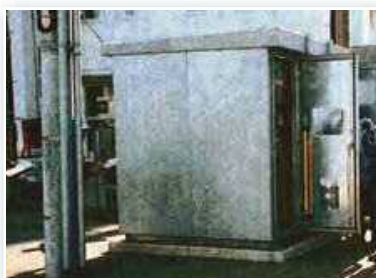
受電キュービクル

- (1) 港に停泊する船舶に電源を供給する船舶給電用キュービクルで発生した事故である。
- (2) 船舶の乗組員である被害者は、陸上施設から船舶に電源を供給しようとしたが分電盤のケーブル接続部に電気が来ていないことに気付いた。
- (3) このため、受電キュービクルまで行き、VCB（真空遮断器）を入切したが電源は供給されなかった。
- (4) 断路器が充電されていないのではないかと考え、アクリル板のすきまからテストで電圧を測定しようとして感電した。

- (1) 障害発生時には、船舶所有者から自家用電気工作物設置者への連絡を徹底する。
- (2) 船舶作業員による高圧設備の操作を禁止する。船舶用開閉器の接続方式をボルトからコネクタに変更する。
- (3) 自家用電気工作物設置者は当該船舶の作業員に安全教育を行う。

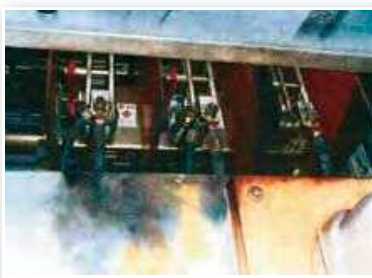
断路器

今回の事故事例は、高圧で受電するキュービクル内に設置されている断路器の電圧を確認するため、感電防止用のアクリル板の隙間からテストで電圧を測定しようとして感電したケースです。

今回の事例は、取扱者以外の者が容易に高圧設備に近づけたところにも問題があるように思われます。

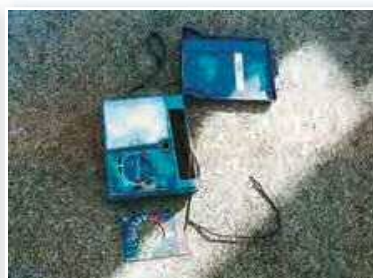
テスト

電気技術者であれば検電器を用い電圧確認を行うのが基本となりますが、電気の知識に乏しい被害者は安易にテストで確認しようと考え感電事故に遭ったものと推定されます。

電気主任技術者は、日頃から関係者に対し保安教育を徹底し、必要に応じ“危険表示”による注意喚起を行うことも重要な職務となります。
