LBSに短絡接地器具を取り付けたまま復電させ波及事故

事故の状況

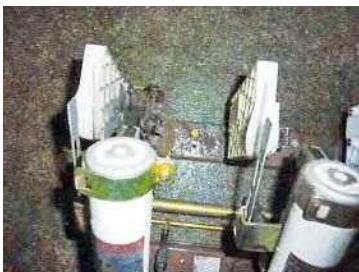
短絡痕

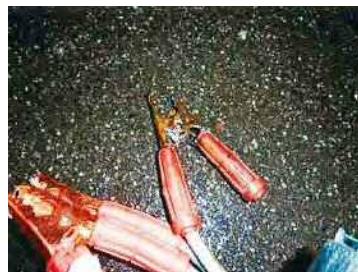
短絡接地器具

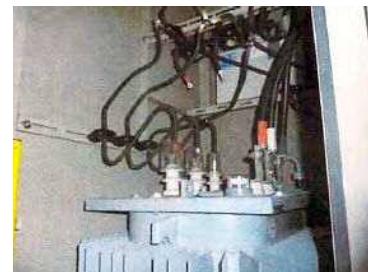
LBSのバイパス
