# でんき保安

No.426  
2013.3.1

# 家庭の電気事故を未然に防ごう!

# 高圧気中開閉器の 電源側ブッシングが破損して地絡

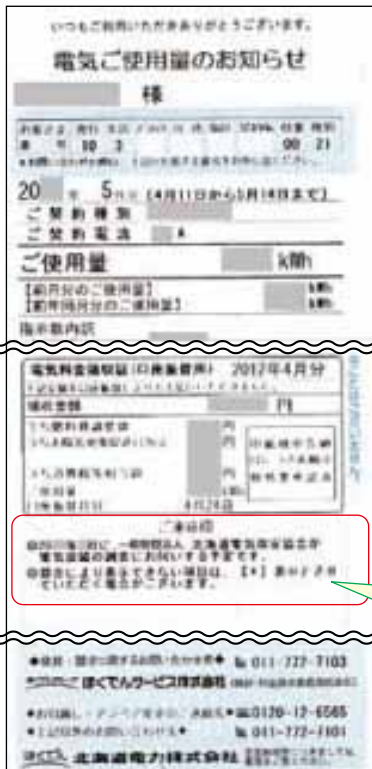
図3 調査前月の「電気ご使用量のお知らせ」による定期調査のご案内

「電気ご使用量のお知らせ」の中ほどにある「ご連絡欄」にて、お伺いする予定月をお知らせしています。  
(「20XX年X月に、一般財団法人 北海道電気保安協会が電気設備の調査にお伺いする予定です。」)

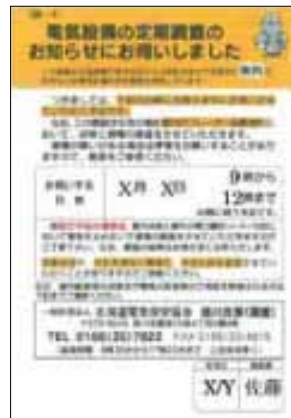
図4 調査員による調査日時のご案内

調査を行う前月の北海道電力(株)の「電気ご使用量のお知らせ(検針票)」のご連絡欄(図3参照)によりお知らせした後、調査前に調査員が調査日時のご案内(図4参照)を持参し訪問予定をお知らせします。

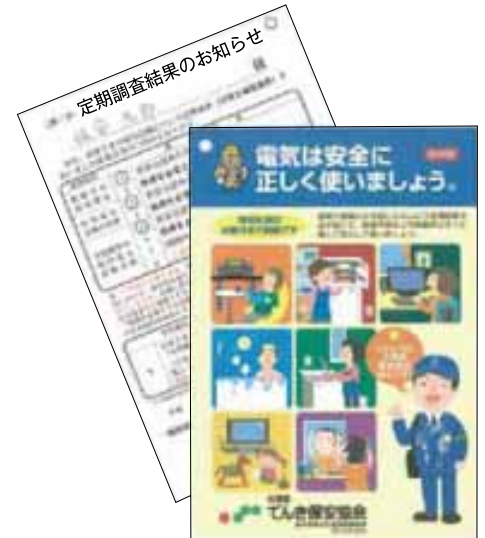
図5 調査結果のお知らせとお渡しするパンフレット

お客さまの電気設備が「電気設備技術基準」に適合しているか、または修理が必要かなどを記載した「定期調査結果のお知らせ」により説明を行います。また、パンフレットを用い電気を安全に正しく使っていただくためアドバイスをします。(図5参照)

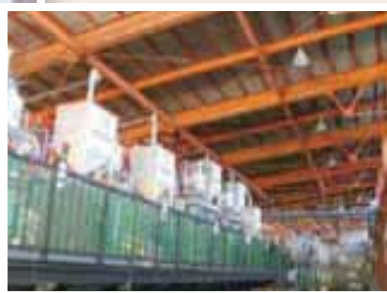
水銀灯など負荷制御を行っている成形室

- ① 5台ある真空ポンプのうち1台を停止し予備機として運用
- ② 工場内水銀灯250W×25灯を間引き点灯
- ③ 製造の最盛期を迎える前に、デマンド監視装置の警報設定値を下げ、次の機器について、警報が発生した際の対応手順をシミュレーションし実践

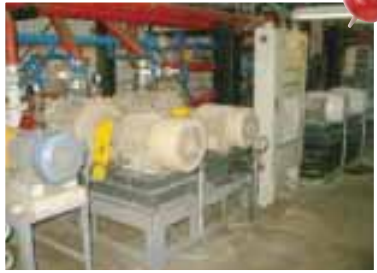
制御している真空ポンプ

- ・真空ポンプ(15kW×3台、7.5kW×1台)および工場換気ファン(0.75kW×7台)の間引き運転
- ・ポストヒーター 3.2kWを停止

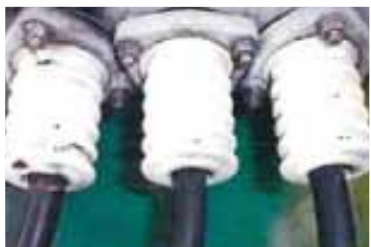
電源側ブッシング

- (1) 天候は低気圧の移動に伴い2日前から風雪が強くなっており、事故発生時は雷・着雪注意報が出されていた。夜7時ごろ、電力会社の方向地絡継電器(DGR)が動作し配電用遮断器が開放、波及事故となった。
- (2) 構内柱上高圧気中開閉器の電源側R相のブッシングが破損して地絡したのが原因である。  
なお、当該開閉器には保護継電器は付いていたが、電源側の事故のため保護できなかった。

～ 保守不備(自然劣化)～  
当事業場は海岸から約400mに位置し、開閉器も耐塩型であった。しかし、過度の塩害汚損により電源側口出し線表面にトラッキングが発生し放電時の発熱により碍子に亀裂が生じたのが原因である。

- (1) 年次点検時には、高圧気中開閉器の電源側の絶縁測定も行う。(電力会社の分岐開閉器を開放して測定)
- (2) ウルトラホンによる測定など、点検の強化を図る。

もともと耐塩型の開閉器を使用していたことから、想定を超える塩害が発生していたことがうかがえます。特に塩害の厳しい場所に設置される開閉器は、口出し線を※モールドコーンなどで強化したタイプを採用することが効果的と思われます。

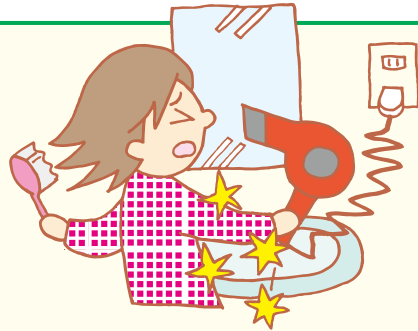
ヘアドライヤーを使用していたら、本体側の電源コード根元部分から火花が飛び、腕にやけどを負った。

日常的にコード根元が繰り返し曲げられていたため、断線・スパークしたものです。

収納時、本体にコードを巻き付けないで下さい。コードは必ず伸ばして使いましょう。
