でんき保安

2015年[新春号]

特集

家庭の電気トラブルを 未然に防ごう!……2

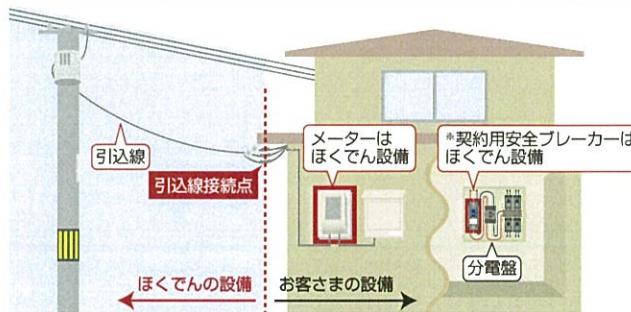
お客さまとほくでんの設備の境目をご存じですか

「お客さま電気設備」とは、下図のとおり引込線接続点から家屋側の電気設備（メーターと契約用安全ブレーカーを除く）です。

引込線接続点がお客さまとほくでんとの設備の境目（保安責任・財産の分界点）になります。なおメーターはほくでんの設備です。
ただし、これとは別にお客さま設備のメーターが設置される場合もあります。

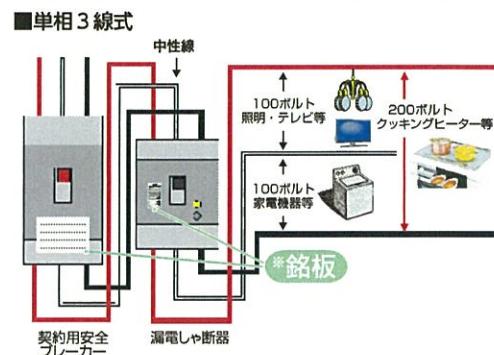
分電盤点検では、漏電検査と電線・端子間の接触確認を行います。なかでも単相3線式の分電盤では3本の線のうち、中性線がネジの緩みなどで接触不良（欠相）になると電圧が不安定になり、場合によっては100V回路に200V近い電圧が加わり家電機器が損傷することがあります。

このため分電盤点検では、中性線を固定するネジの締め付け状況の確認がポイントとなります。なお、万が一の中性線の接触不良事故に備え分電盤に「中性線欠相保護機能付き漏電しゃ断器」の取り付けをお勧めします。「中性線欠相保護機能付き漏電しゃ断器」の確認方法は、分電盤の蓋を開けると漏電しゃ断器の*銘板に記載があります。

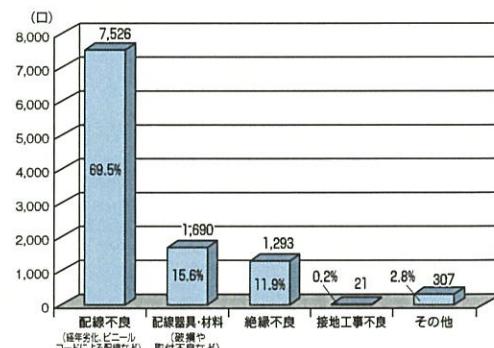
図1 不良電気設備の発生状況 (10,837口) (平成25年度)

平成25年度の実績によると、修理を必要とする不良電気設備は調査口数の1.12%（前年1.12%）に相当する10,837口ありました。その内訳は配線不良が全体の69%を占めており、この中には本来電気設備技術基準で禁止されているビニールコードによる配線が437件含まれています。次いで配線器具・材料、絶縁不良となっています。（図1参照）

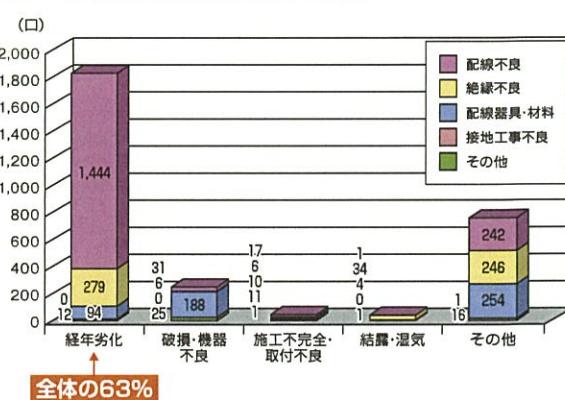
図2 不良原因(修理連絡のあったもの) (2,923口) (平成25年度)

平成25年度に連絡をいただいた2,923口の内容について、主な不良項目の発生状況を整理すると全体の63%が経年劣化によるものでした。（図2参照）

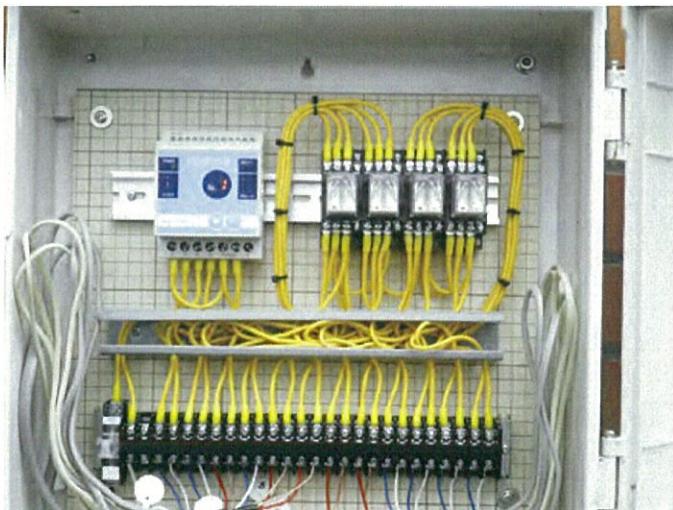
その後、エアコン13台(合計容量51.5kW)の増設時にデマンド監視装置を設置し、同時に空調自動制御も行いさらに、お客さま側で不要な部分の空調については使用しないことで契約電力を維持することができました。

空調自動制御盤

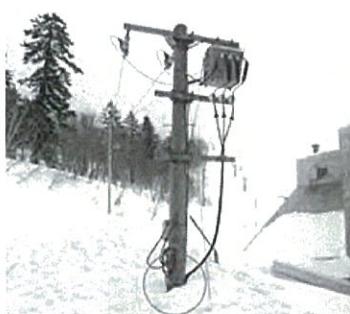
保護継電器箱は地上高6.5mに取り付けてあったが、吹き溜まりにより直下まで積雪していた。このため、融雪とともに制御線が引っ張られ損傷したものと考えられる。

制御線が雪に埋没

- (1)豪雪地域では、保護継電器箱の取り付け位置を高くし、かつ定期的に除雪を行う。
- (2)制御線が食い込まないように、固定部に緩衝材を使用する。
- (3)定期点検時に、制御線の状況を確認する。

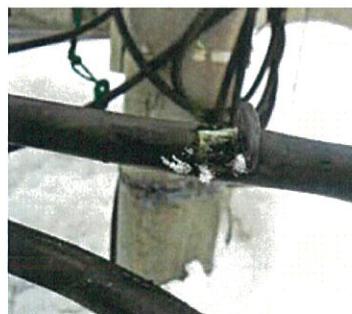
- (1)事故発生時は、湿り雪が降っていた。
- (2)午前10時ごろ、電力会社の地絡方向継電器(DGR)が動作し配電用遮断器が開放、波及事故となった。
- (3)電力会社の社員と電気主任技術者がほぼ同時に到着して事故調査を行った。その結果、当事業場が原因と分かったので、午後0時頃分岐開閉器を開放して、当事業場以外を復電した。
- (4)その後、電気主任技術者が絶縁抵抗測定および詳細点検を実施した。
 - ・開閉器は赤相0MΩ、白相2,000MΩ、青相0MΩ。
 - ・制御線が固定金具に食い込んでおり、短絡の痕跡もあり。
- (5)この結果、制御電源が短絡したため、開閉器内蔵の制御用変圧器(VT)に過電流が流れて、VTが焼損したものと判断した。なお、VTは赤相～青相間に接続してあった。

制御線損傷(左写真の拡大)

今回の事例は、開閉器に内蔵されている保護継電器用小型変圧器の二次側電線が短絡し、許容以上の電流が流れ過熱焼損したため絶縁性能がなくなり、高圧側の事故に至ったものと推定されます。

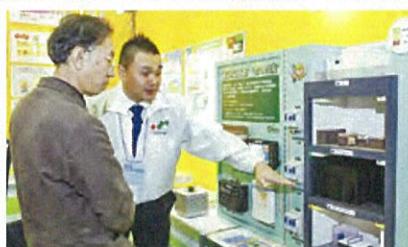
ビルをイメージした模擬盤を用いて、空調自動制御での節電を紹介

北海道で最大級のビジネスイベント「第28回北海道 技術・ビジネス交流会」(ビジネスEXPO)が11月6日、7日の2日間、アクセスサッポロ(札幌市)で開催され、弊協会も出展しました。2日間で来場者数が2万人を超える、弊協会ブースにお立ち寄りいただいたみなさまには、デマンド自動制御模擬盤や欠相事故模擬盤を用い、節電と電気を安全にご使用いただけたPRを行いました。

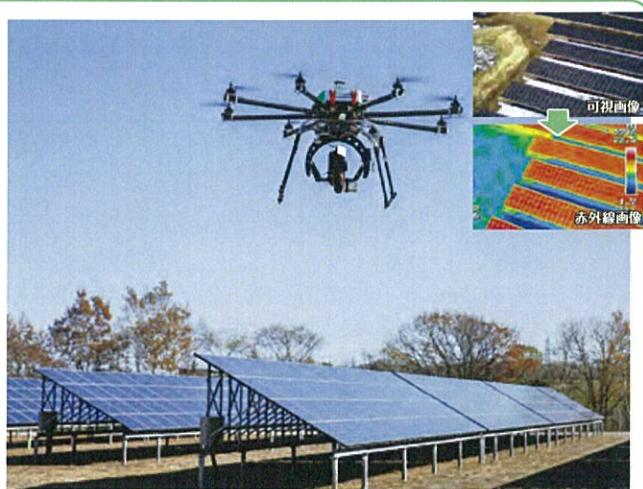
太陽光発電所の広範囲に設置されている太陽光モジュールをマルチコプター（写真右）で赤外線画像を撮影し、ホットスポットを発見します。目視点検では、セグウェイ（写真左）を活用し、効率よく作業しています。
